## PROGETTO ESECUTIVO

Restauro e messa in sicurezza  
Torre Campanaria e Parrocchiale  
San Michele Arcangelo

RELAZIONE GENERALE

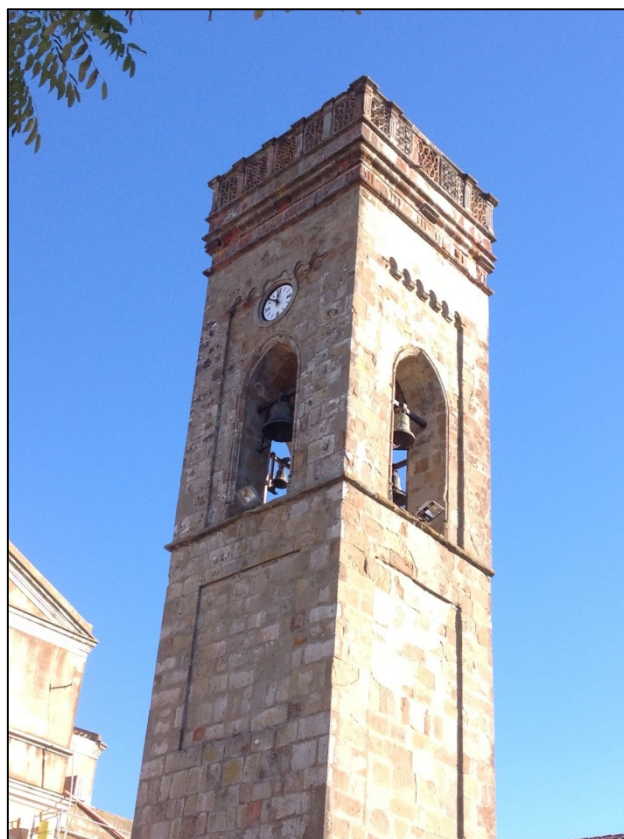
Particolare delle cornici e della balaustra di coronamento.

- Interventi di conservazione e restauro della Balastra a coronamento del campanile. (Come da scheda tecnica n.4 del restauratore).
- Lavori di revisione del paramento murario lapideo esterno.
- Posa di rete antivolatile in filato di polietilene.
- Restauro del portone d'ingresso, in Ferro.
- Lavori di sistemazione della piazza antistante la torre campanaria.
- Rimozione dei vecchi impianti tecnologici e di illuminazione e realizzazione di nuovo impianto di illuminazione esterna.
