PROGETTO ESECUTIVO

Restauro e messa in sicurezza
Torre Campanaria e Parrocchiale
San Michele Arcangelo

RELAZIONE TECNICA

Relazione tecnica descrittiva

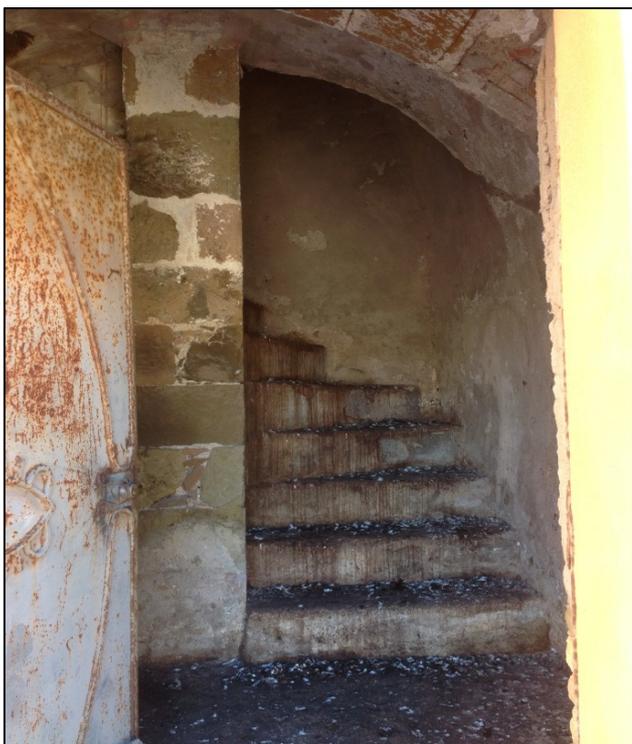
(Foto N°1) - Ingresso

La scala elicoidale lapidea che conduce alla cella campanaria risulta intonacata con cemento all'intradosso e all'estradosso, ed è fortemente compromessa da fratture negli elementi strutturali e di risalita (Per una migliore interpretazione si rimanda alle Foto N°1,2, 9,10,11, allegate alla presente). Fonti orali sostengono che gli ultimi sedici gradini che portano al primo solaio sono stati realizzati ex-novo in cemento negli anni '60, come anche i conci in pietra che costituiscono il pilone centrale della scala a cui sono stati annessi e collegati gli stessi gradini attraverso alcuni ferri d'armatura (Per una migliore interpretazione si rimanda alle Foto N°13,15 allegate alla presente). Ne consegue che, anche il precedente solaio sia stato sostituito dall'attuale in latero cemento che si trova in condizioni di elevatissimo degrado (Foto N°14,15,16,17,18).

Particolare della scala elicoidale lapidea

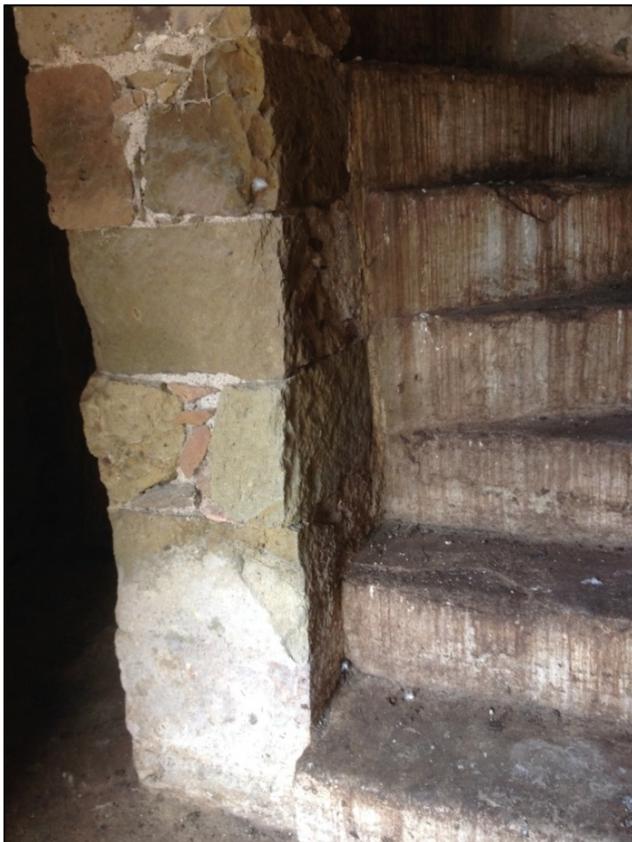
(Foto N°2) - Ingresso

Colonna a base quadrata e gradini in pietra

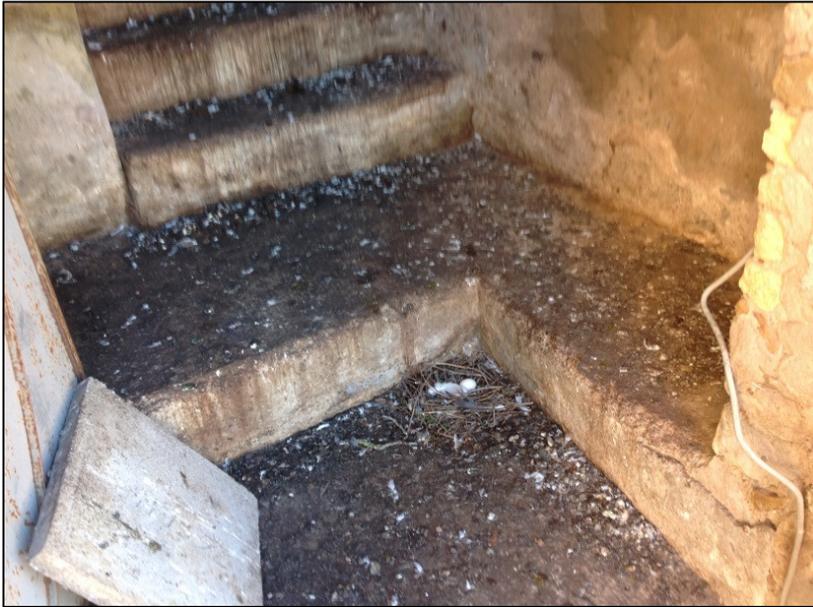
(Foto N°3) – Ingresso

L' ambiente interno versa in grave stato di abbandono e degrado ed è fortemente infestato dalla presenza di guano e carcasse di volatili. (Per una migliore interpretazione si rimanda alle Foto N°3,4,5,6,7,12 allegate alla presente).

Particolare della scala elicoidale lapidea

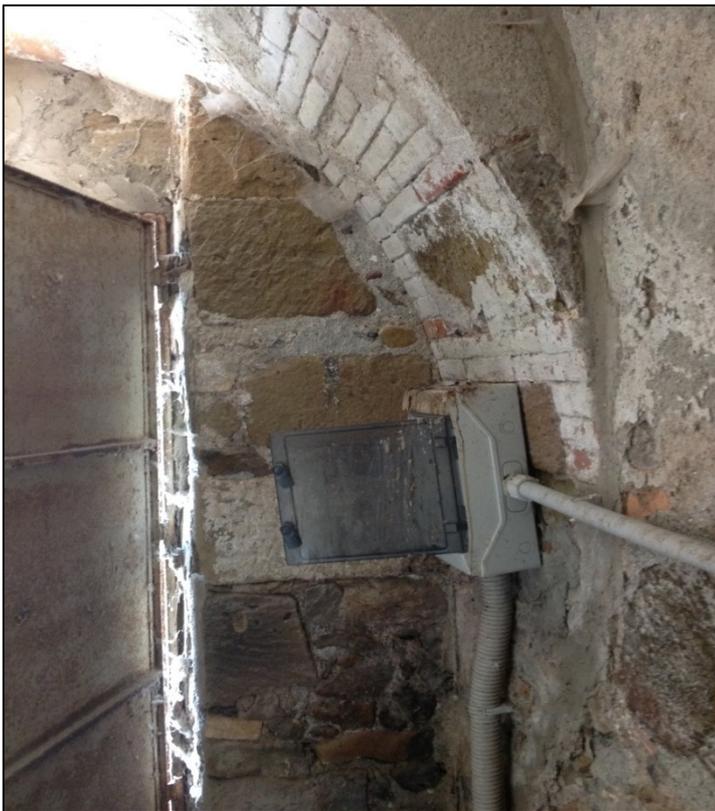
(Foto N° 4) - Ingresso

Particolare della muratura interna ingresso alla Torre.

Saranno rimossi i vecchi impianti tecnologici e tutti gli elementi ferrosi e cementizi che recano danno alla muratura. .(Foto N°4,5,6,12,23)

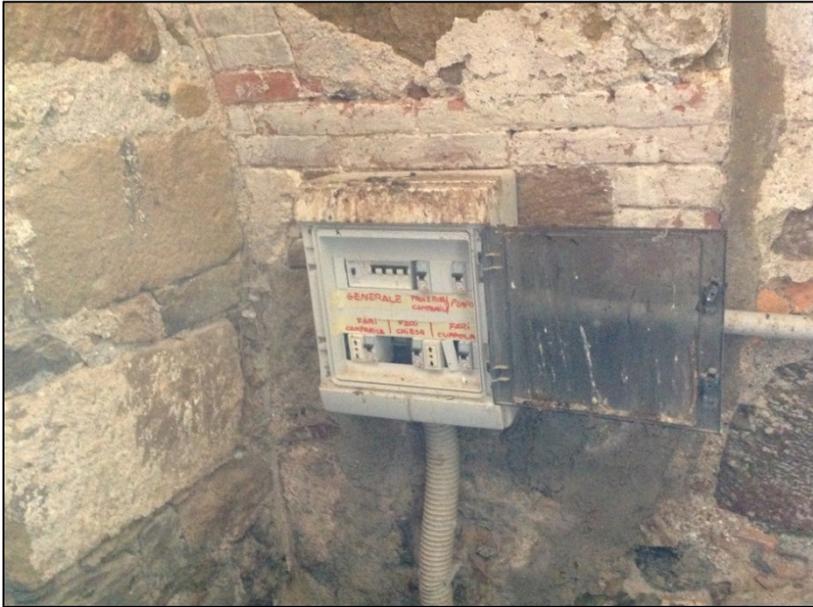
(Foto N° 5) - Ingresso

Quadro elettrico esistente.

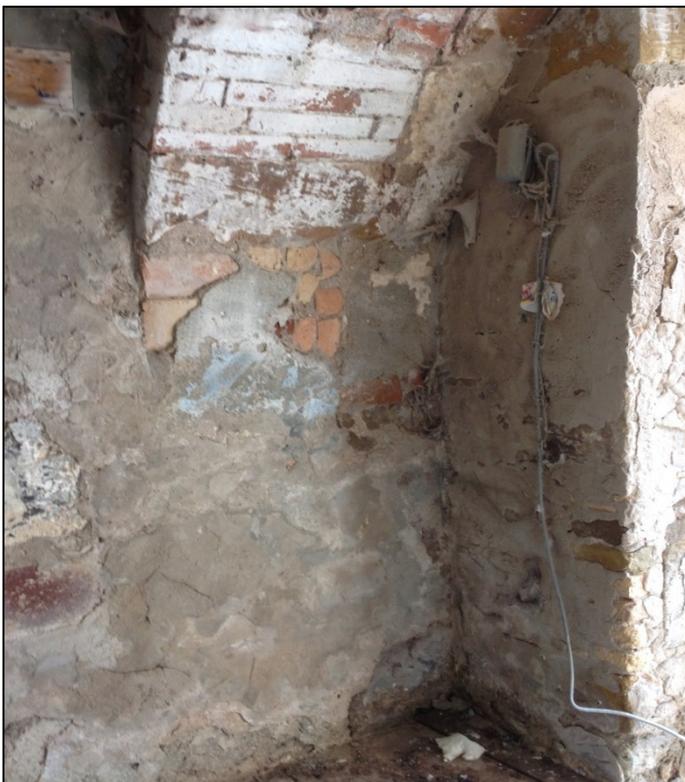
(Foto N° 6) – Piano terra

Particolare interno del piano terra

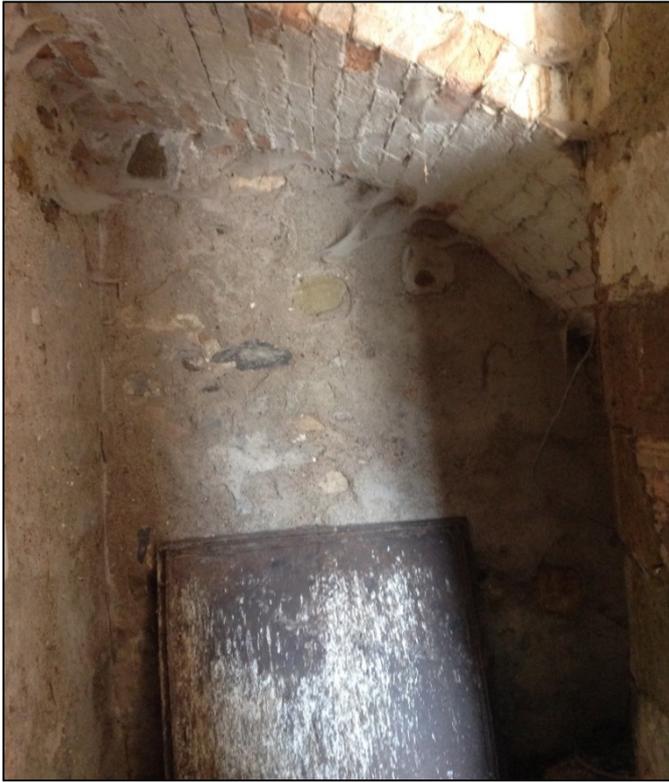
(Foto N° 7) – Piano terra

Particolare del sottoscala nel piano terra.

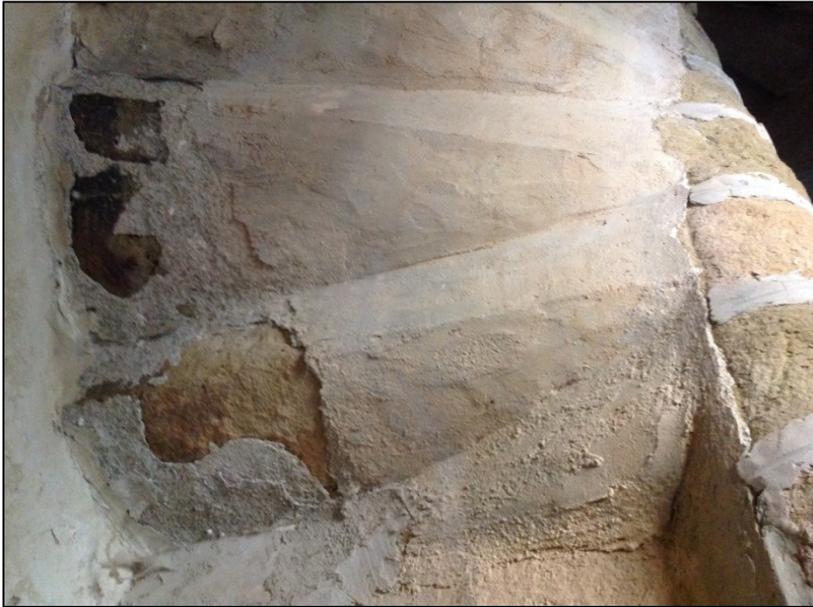
(Foto N°9)

Particolare della scala elicoidale lapidea (intradosso dei gradini).

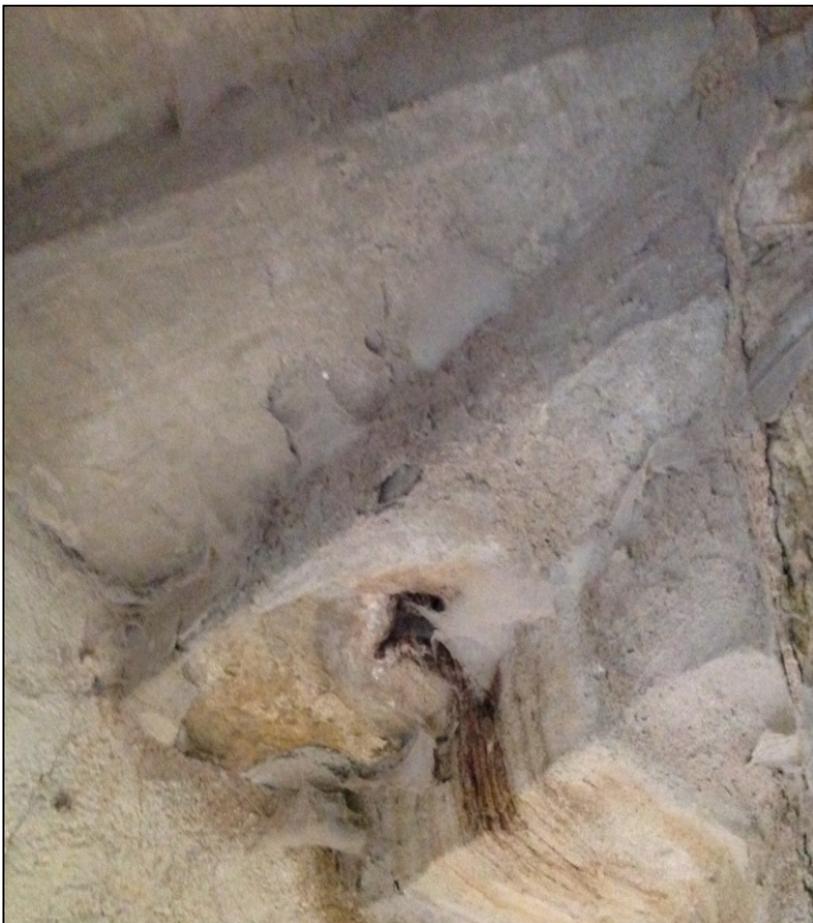
(Foto N°10)

Particolare della scala elicoidale lapidea (intradosso dei gradini).

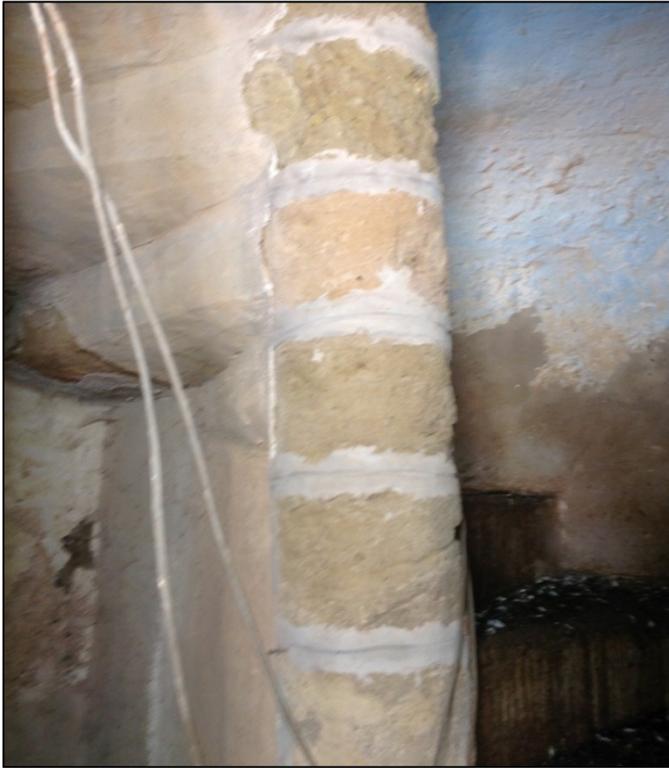
(Foto N°11)

Particolare della scala elicoidale lapidea (Colonna centrale)

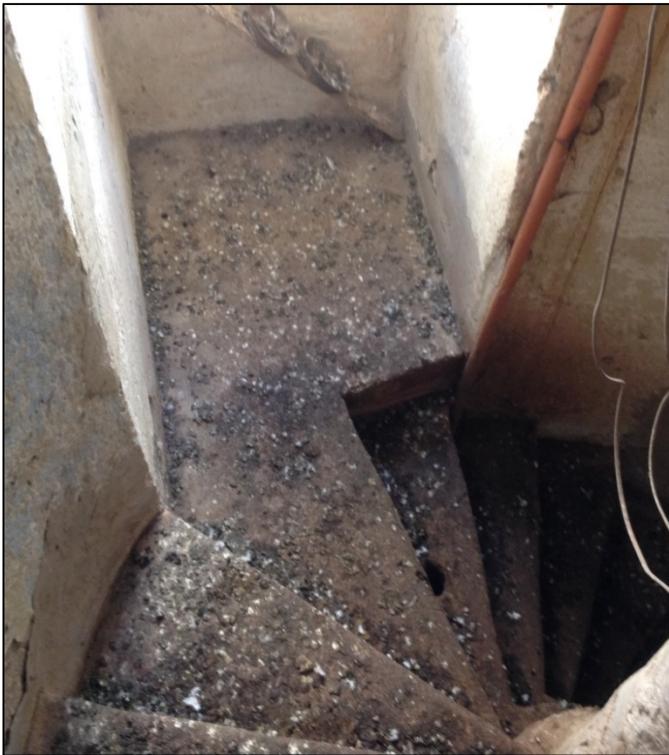
(Foto N°12)

Particolare della scala elicoidale lapidea (Pianerottolo Intermedio, vano finestra)

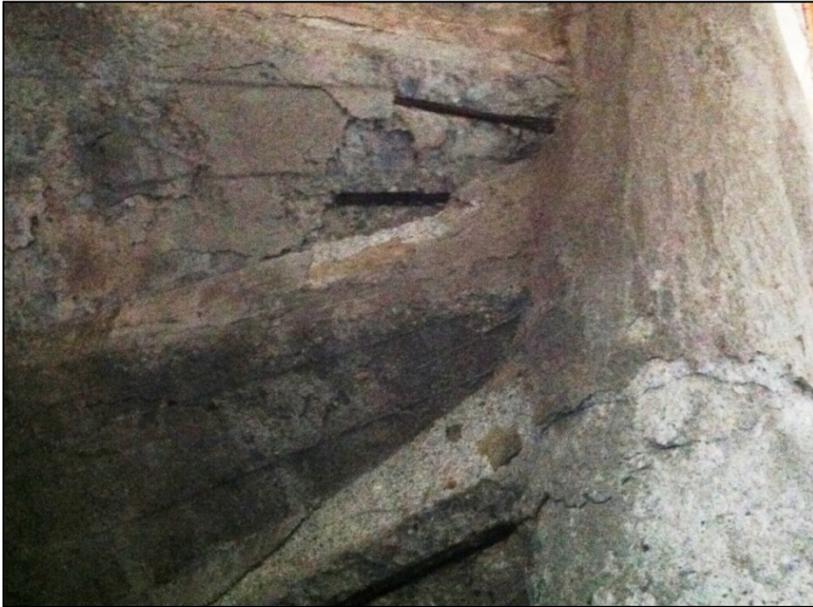
(Foto N°13)

Interno della scala in cemento ,con ancoraggi in ferro su colonna in cemento

Si tratta della scala interna che consente l'arrivo alle quattro monofore in cui sono ubicate le campane. Risulta composta da circa 16 gradini. Gli interventi consistono nella rimozione del rivestimento cementizio presente nei gradini, comprese quelle del pilone

centrale. Il successivo ripristino e restauro dei gradini danneggiati inclusa la colonna centrale di appoggio; al fine di ricondurla alle originali caratteristiche strutturali e dimensionali.

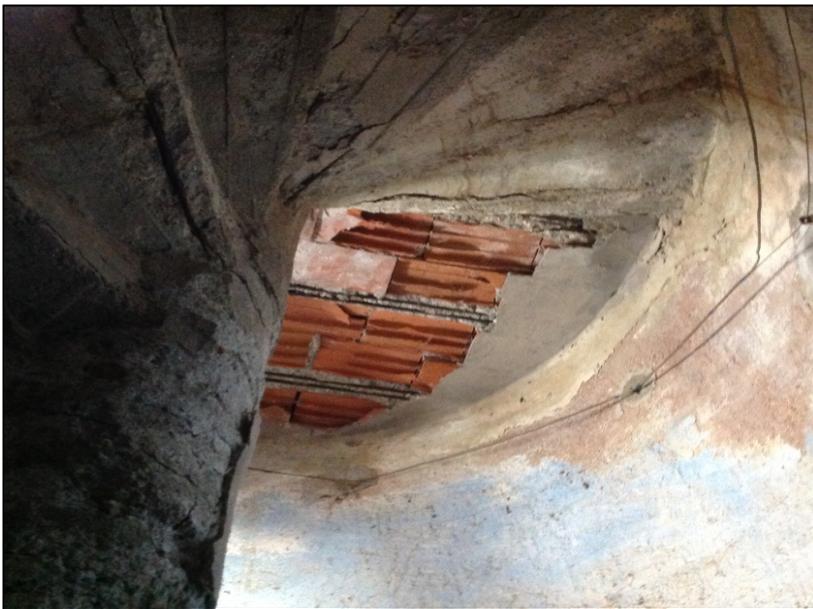
(Foto N°14)

Intradosso del solaio in latero cemento (cella campanaria)
Interno della scala in cemento

Consolidamento di solaio in latero cemento della Torre Campanaria, con problemi di sfondellamento. Si eseguiranno le seguenti lavorazioni:

1) Preparazione dei supporti con la rimozione degli strati di intonaco ammalorati o decoesi dal solaio, le eventuali porzioni di cartelle di laterizio danneggiate o in procinto di imminente rottura. La bonifica delle porzioni di travetti in c.a. danneggiati o ammalorati, ricostruendo e riprofilando le sezioni dei travetti mediante malta tixotropica delle migliori marche, e previo benessere della DL nonché della Soprintendenza. Pulizia del substrato.

2) Ricostruzione del profilo intradossale del solaio con riempimento delle cartelle di laterizio danneggiate o rimosse, mediante la posa di pannelli termoisolanti in EPS di opportuni spessori, idoneamente incollati alle cartelle di laterizio mediante specifico adesivo delle migliori marche 3) Applicazione del sistema di rinforzo attraverso previa regolarizzazione dell'intradosso del solaio, stesura di malta tixotropica di adeguato spessore per applicare ed inglobare la rete di rinforzo.

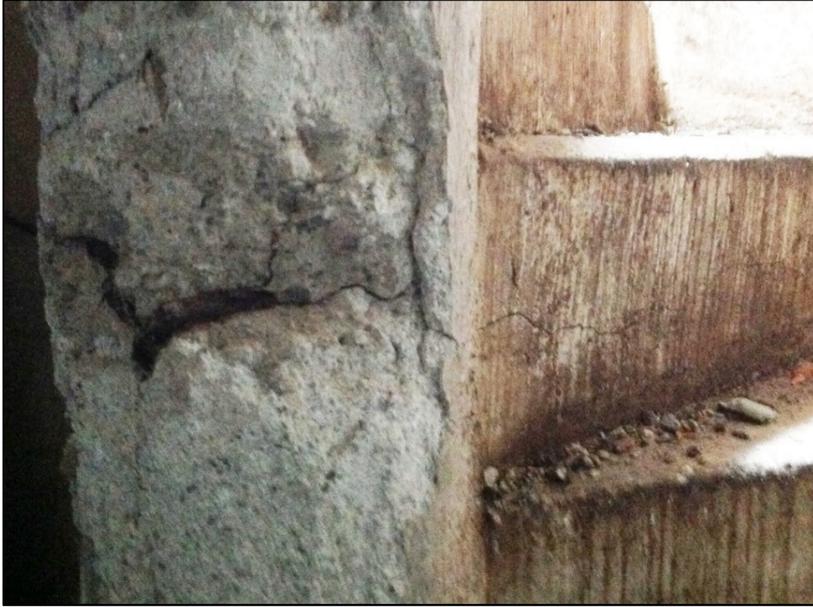
(Foto N°15)

Particolare dei gradini e della colonna in cemento
(fessurazione e relativo scartellamento)

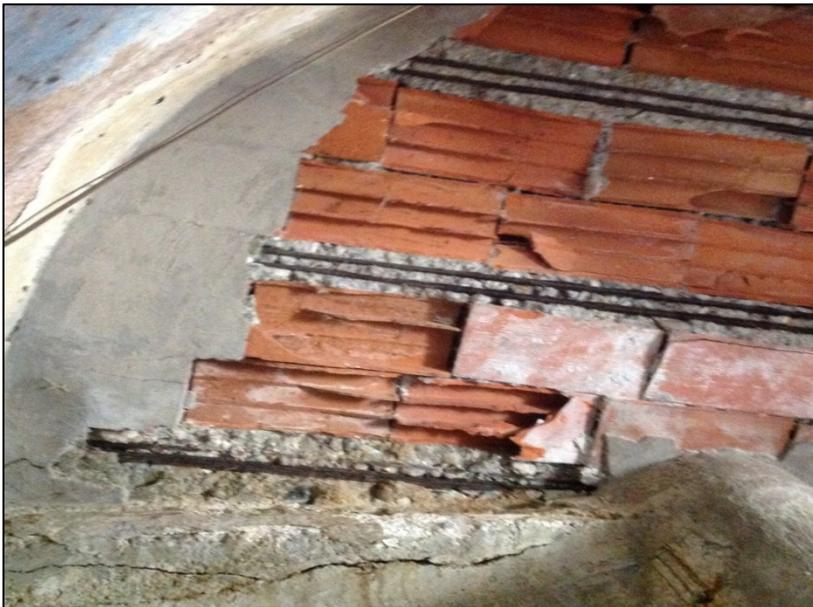
(Foto N°16)

Intradosso del solaio in latero cemento (Piano cella campanaria)

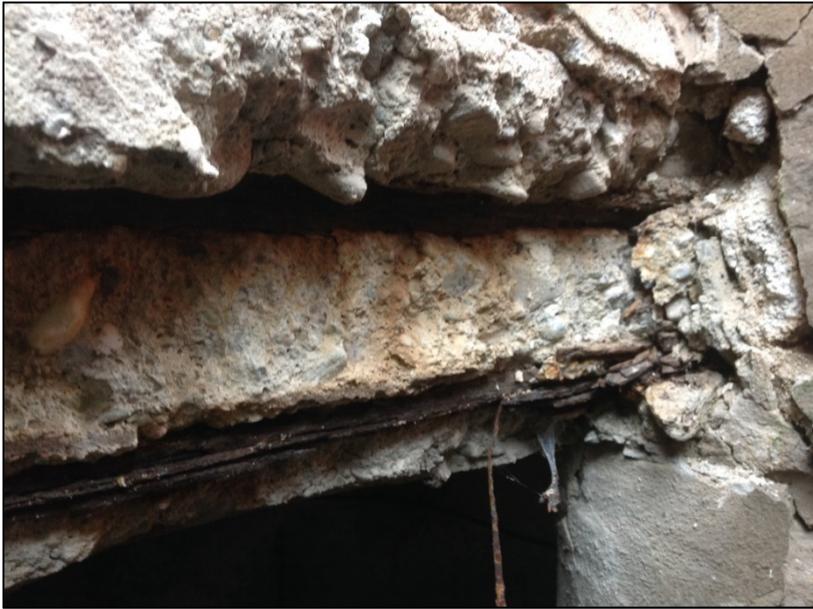
(Foto N°17)

Architrave solaio in Latero cemento- (Piano cella campanaria)

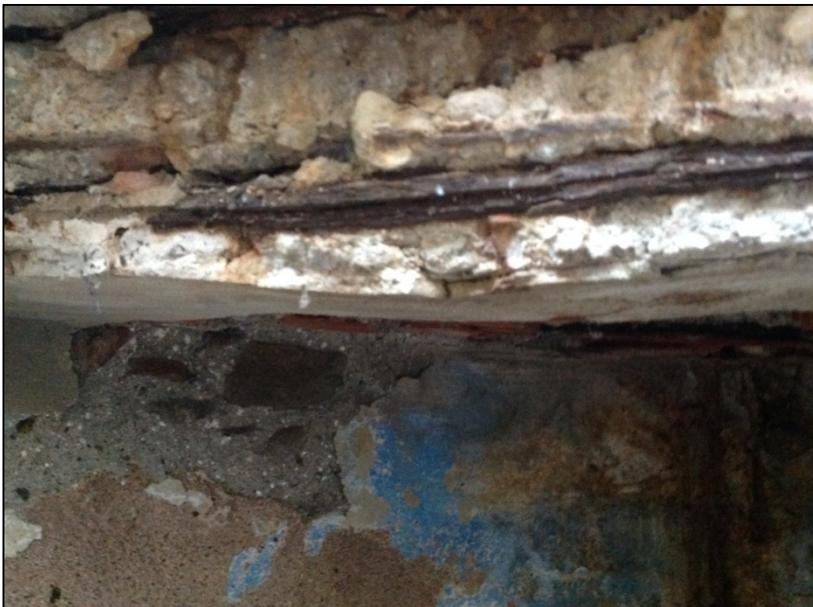
(Foto N°18)

Architrave solaio in Latero cemento- (Piano cella campanaria)

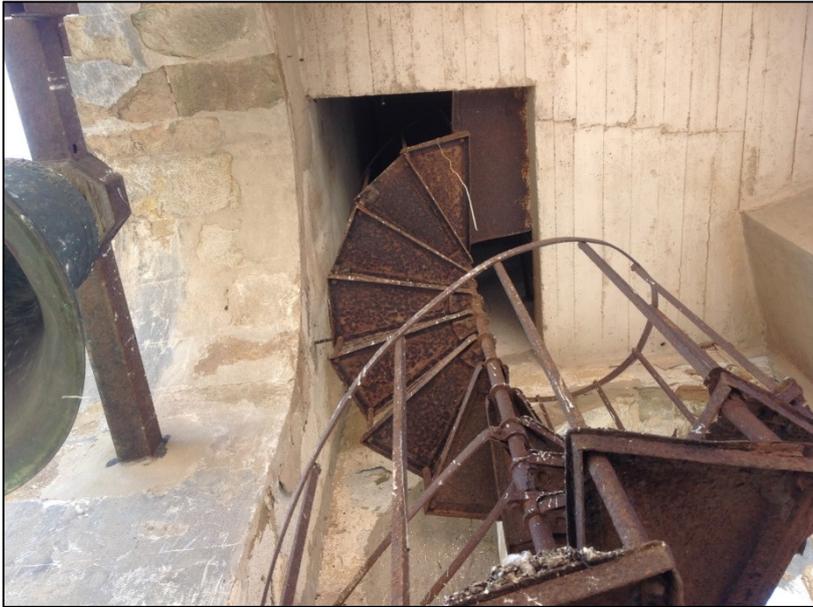
(Foto N°21)

L'inadeguatezza di tali tecniche manutentive hanno contribuito al degrado, come ampiamente documentato attraverso rilievo fotografico. (Foto N°21,22)

Solaio in cemento armato e scala in ferro di accesso al Piano dell' orologio.

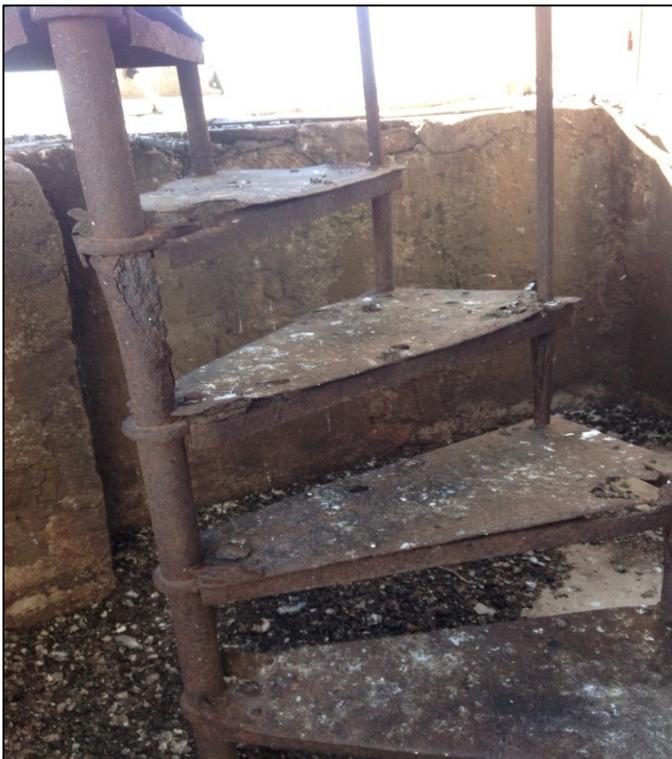
(Foto N°22) - Piano delle campane

La scala in ferro che porta al piano sovrastante ove è ubicato l'orologio, risulta fortemente arrugginita tanto che alcuni gradini sono privi di pedata.

Particolare della Scala in ferro in stato di degrado.

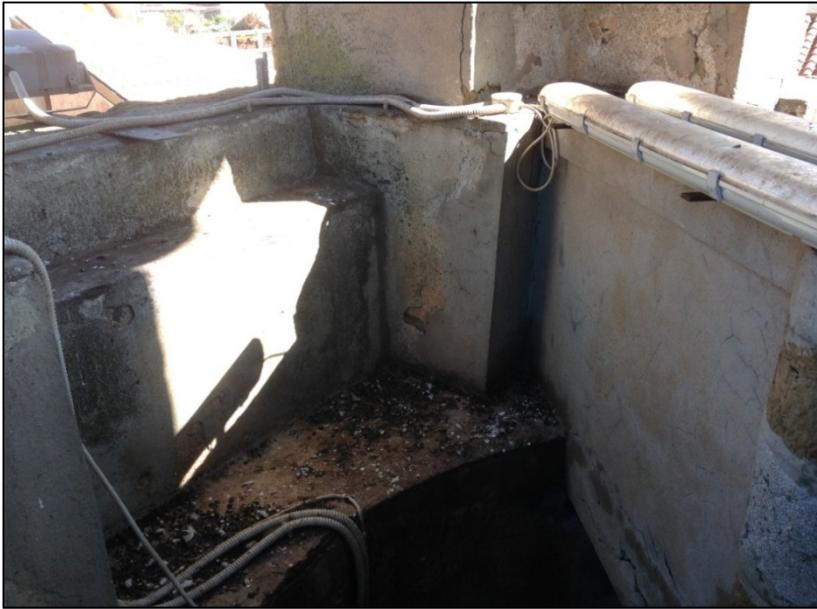
(Foto N°23)

Particolare del parapetto ubicato nel piano delle campane.

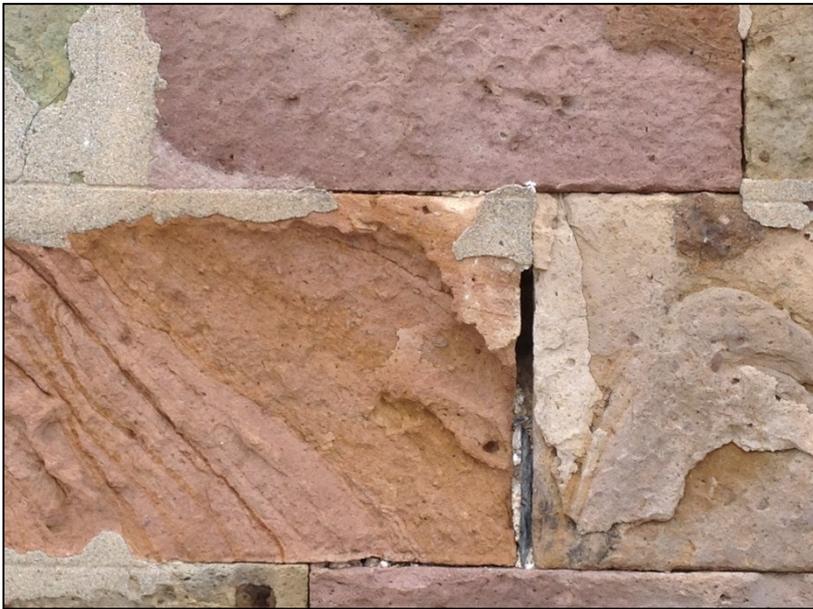
(Foto N°26) - Esterno

Particolare degli elementi in arenaria della superficie esterna
Presenza di esfoliazioni di notevole entità

Gli interventi sul paramento esterno (conci, cornici, modanature) consistono nella demolizione della stilatura dei giunti (eseguita a mano o mediante strumenti meccanici di precisione) da eseguirsi con la massima precauzione evitando scalpellature, onde non danneggiare, scalfire o intaccare la pietra, giungendo a sufficiente profondità per consentire la successiva stuccatura. Spicconatura, rimozione e completa asportazione di intonaco, (là dove si rendesse necessario), realizzato a calce o in epoche recenti con malte cementizie, comprese le parti interessate da fenomeni di degrado diffuso, il tutto demolito fino a ritrovare il vivo delle murature ovvero rimozione del velo, stabilitura ed arricciatura; l'ispezione delle zone pericolanti e incoerenti, anche di piccole dimensioni. Rimozione delle parti di malta terrosa all'interno degli interstizi, la scrostatura e la scalfitura della malta negli interstizi disgiunti delle strutture murarie, la spazzolatura finale, il lavaggio e la pulizia della superficie scrostata con asportazione di efflorescenze o degli aggressivi, chimici o naturali, dalle superfici in pietra o in laterizio. La lavorazione sui conci comprende invece la ricostruzione e/o ripristino delle superfici, mediante ricostruzione della stessa pietra con l'applicazione a più riprese ed a strati successivi di malta a base di calce, cemento bianco, filler di cava o polvere di pietra, lattice acrilico compresa, la finitura delle superfici di alcuni elementi lapidei mancanti al fine di restituire unità di lettura all'opera, ricostruendo parti strutturalmente necessarie alla conservazione del contesto (conci di facciata campanile, cornicioni, modanature) con posa di lastra di adeguato spessore (non inferiore ai 2 cm) in materiale lapideo (e/o similari), da fissare al concio e/o elemento in esame, aventi caratteristiche simili a quella originale per conformazione e colore, alla eventuale equilibratura cromatica delle integrazioni con l'originale.

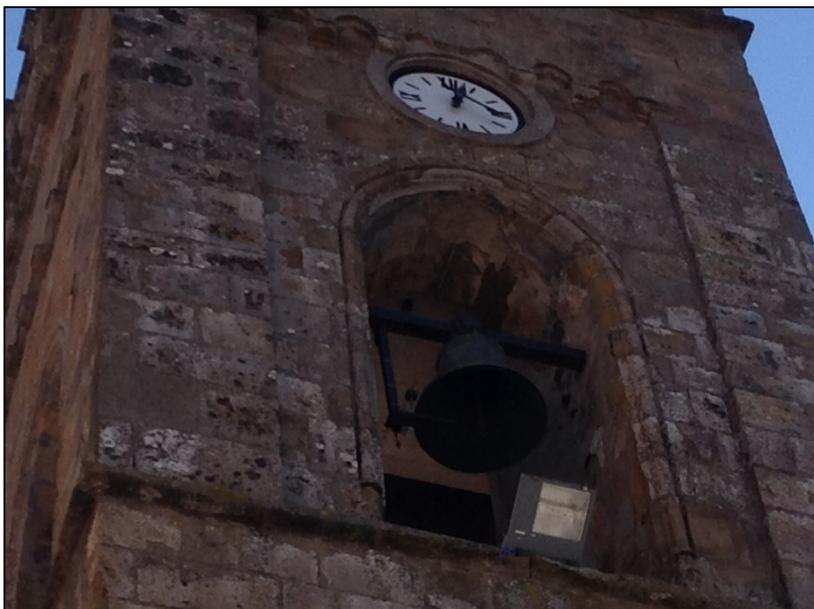
(Foto N°27) - Esterno

Calcificazione dei depositi organici ed inorganici e delle croste fungive

La pulitura mediante rimozione del deposito pulvirulento asportabile, eseguita a mano con pennelesse e spazzole di saggina e successive sessioni di pulitura manuale mediante lavaggio con acqua deionizzata.
