**Campanile della chiesa parrocchiale di San Michele Arcangelo di Nurri**

**Lavori di messa in sicurezza.**

### **RELAZIONE**

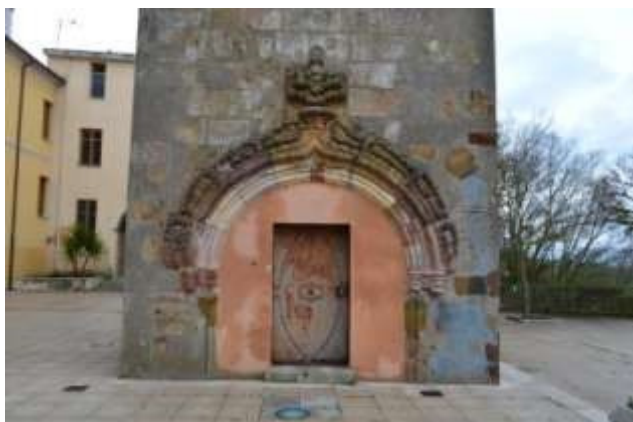
Portale in Pietra Trachitica.

| <b>Stato di Conservazione</b> | |
|---|---|
| <b>Stato di conservazione</b> | <p>Stato di conservazione mediocre.</p> <p>Oltre al deposito incoerente, è presente una patina da ricondurre alla colonizzazione da parte di biodeteriogeni quali licheni, funghi e muschi, i quali - con l'azione meccanica prodotta delle ife - portano all'erosione della superficie della pietra.</p> <p>Alcuni conci presentano fessurazioni e fratturazioni: in particolare nell'imposta sinistra dell'arco è evidente come la linea della frattura corrisponda ad un piano di rottura del concio in trachite.</p> <p>Si nota una scialbatura dal colore rosa applicata sopra il capitello di destra e su alcuni conci della cornice interna, così come nella porzione in basso a destra della prima foglia a destra del portale. Di colore giallino è invece la scialbatura che ricopre altri conci della cornice interna. Da valutare l'originalità della stessa - i conci potrebbero infatti essere stati sostituiti con ricostruzioni in pietra o malta e colorati riprendendo le nuance della trachite del campanile.</p> <p>I piedritti -originali - in pietra trachitica, sono stati interessati da un intervento inappropriato: sono infatti presenti stuccature e sono parzialmente intonacati con la stessa malta cementizia. Il cemento ha un fattore di dilatazione-ritiro e una resistenza meccanica molto differente della pietra, e provoca il deterioramento del materiale lapideo.</p> |

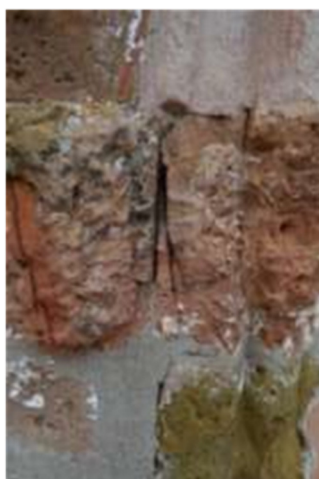
Imposta sinistra dell'arco – fessurazioni.

| <b>5. CONSOLIDAMENTO</b> | Consolidamento di fessurazioni e fratturazioni tra parti non separabili di materiale lapideo mediante l'inserzione di staffe in acciaio (comprese nel prezzo)e/o mediante iniezione di resina epossidica, inclusi gli oneri relativi alla formazione dei fori, alla rimozione di detriti e depositi dall'interno della fessura o frattura, alla protezione dei bordi, alla sigillatura della fessura o frattura, alla preparazione delle sedi per eventuali staffe, alla preparazione delle staffe stesse, al sostenimento delle parti e alla successiva rimozione della sigillatura e degli eccessi di resina. |

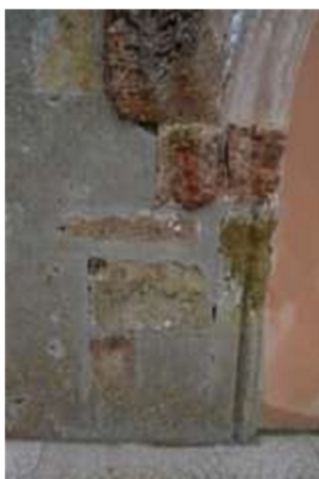
Piedritto sinistro dell'arco coperto dallo strato di malta cementizia.

| <b>Interventi da eseguire</b> <i>(sono esclusi costi relativi a smontaggi, ponteggi, ecc)</i> | |
|---|---|
| 4. <b>PULITURA</b> | Rimozione meccanica di stuccature eseguite durante interventi precedenti con materiali che per composizione possono interagire con la pietra o che hanno perduto la loro funzione conservativa o estetica, profondità massima 3 cm., in cemento, in malta idraulica e/o bastarda - operazione da eseguirsi con mezzi meccanici (scalpello, martello, specilli, martelline, microscalpello, vibroincisorecc).<br>In presenza di depositi superficiali coerenti quali concrezioni, incrostazioni, croste sarà necessario effettuare impacchi di Arbocel e sepiolite imbevuta in una soluzione di acqua e ammonio carbonato.<br>Rimozione dei residui con strumenti meccanici di precisione. Il metodo |

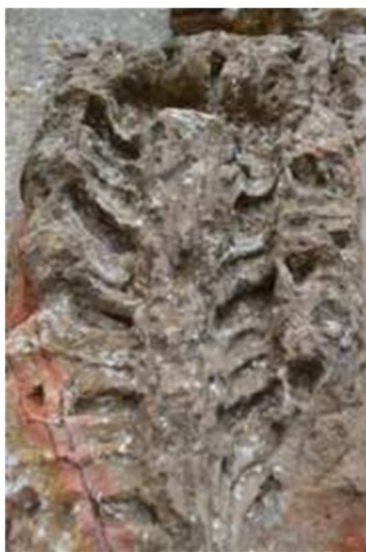
Deposito superficiale, presenza di biodeteriogeni.

| <b>Interventi da eseguire</b> <i>(sono esclusi costi relativi a smontaggi, ponteggi, ecc)</i> | |
|---|---|
| 3. <b>DISINFESTAZIONE E LAVAGGIO</b> | Applicazione di biocida tipo Biotin T o Preventol R80 applicato a spruzzo o a pennello su tutta la superficie interessata da colonizzazione biologica. I tempi di posa sono da valutare in corso d'opera. Eliminazione della patina biologica tramite lavaggio delle superfici con acqua demineralizzata e con spazzole di saggina e spazzolini. |

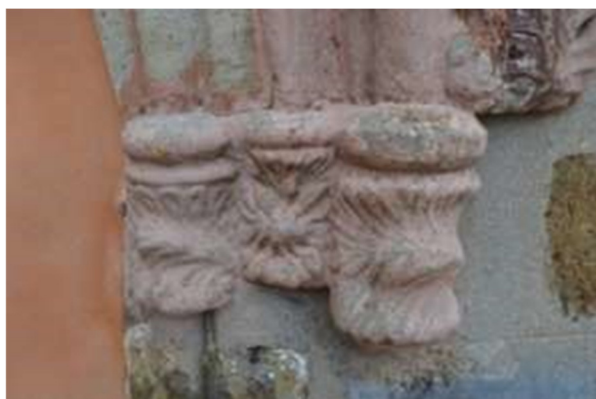
Imposta destra con scialbo rosastro.

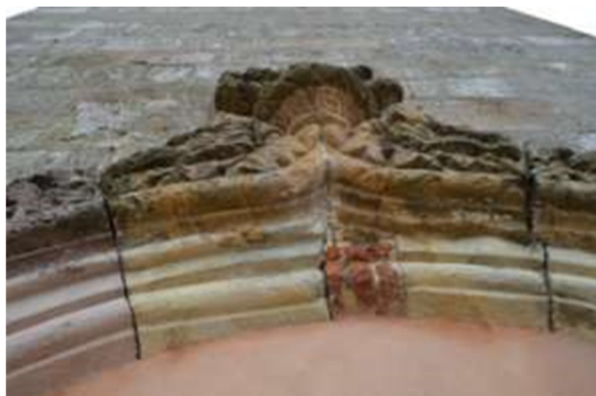
Cornice interna - presenza di scialbatura sul giallo.

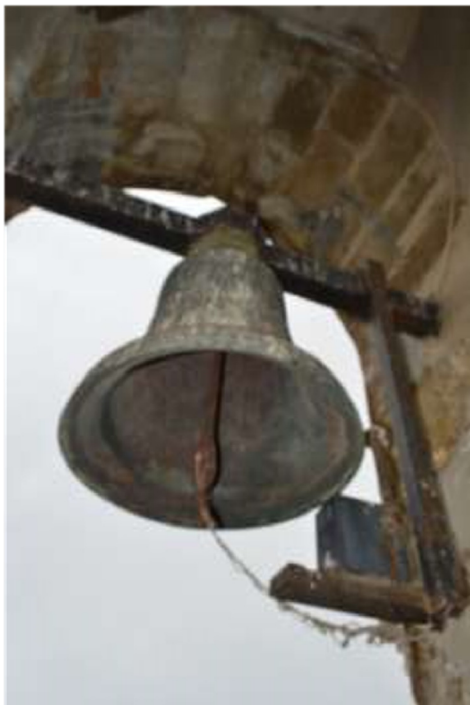
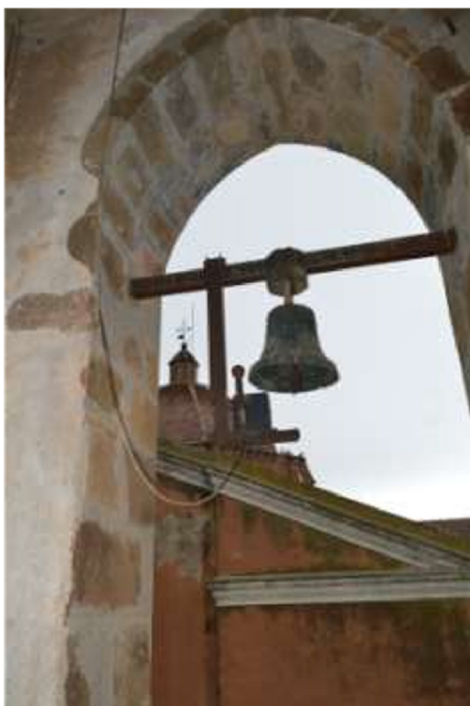
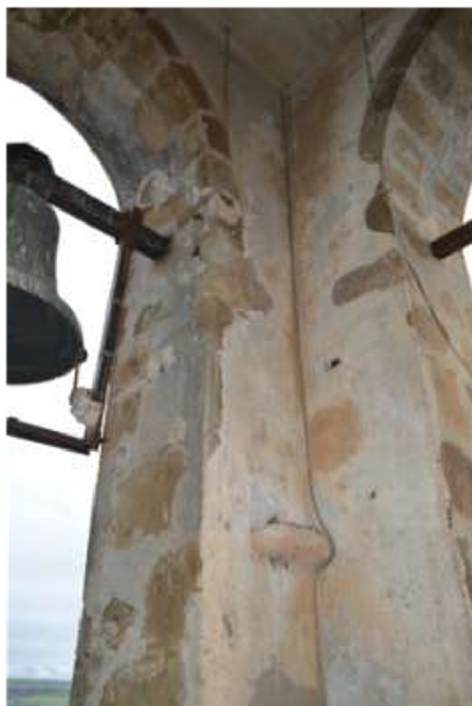
| <b>Stato di Conservazione</b> | |
|---|---|
| Stato di conservazione | <p>Pessimo stato di conservazione. La superficie muraria è stata in parte ricoperta da uno strato di cemento: gli spigoli dei conci e i giunti sono stati ripristinati in cemento.</p> <p>Sono inoltre presenti grandi stuccature cementizie che ricoprono interamente alcuni conci. Il cemento ha un fattore di dilatazione-ritiro e una resistenza meccanica molto differente della pietra, e provoca il deterioramento del materiale lapideo: nel caso specifico la trachite sfarina e si sfalda in piani paralleli alla superficie. Si notano anche residui di una vecchia scialbatura. Ulteriori valutazioni sullo stato di conservazione possono essere fatte da una visione più ravvicinata.</p> |

Interventi inidonei - stuccatura con cemento.

| <b>Interventi da eseguire</b> <i>(sono esclusi costi relativi a smontaggi, ponteggi, ecc)</i> | |
|---|---|
| <b>3. OPERAZIONI DI RIMOZIONE DI STUCCATURE INIDONEE APPLICATE IN PRECEDENTI INTERVENTI</b> | <p>Rimozione meccanica di stuccature eseguite durante interventi precedenti con materiali che per composizione possono interagire con la pietra o che hanno perduto la loro funzione conservativa o estetica, profondità massima 3 cm., in cemento, in malta idraulica e/o bastarda - operazione da eseguirsi con mezzi meccanici (scalpello, martello, specilli, martelline, microscalpello, vibroincisorecc).</p> |

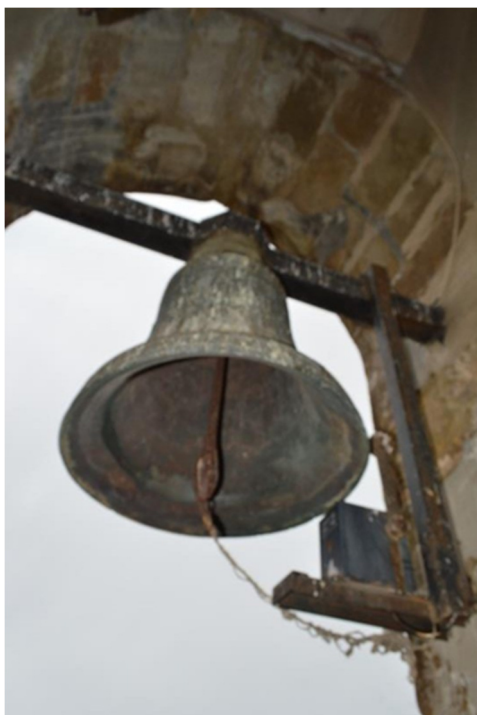
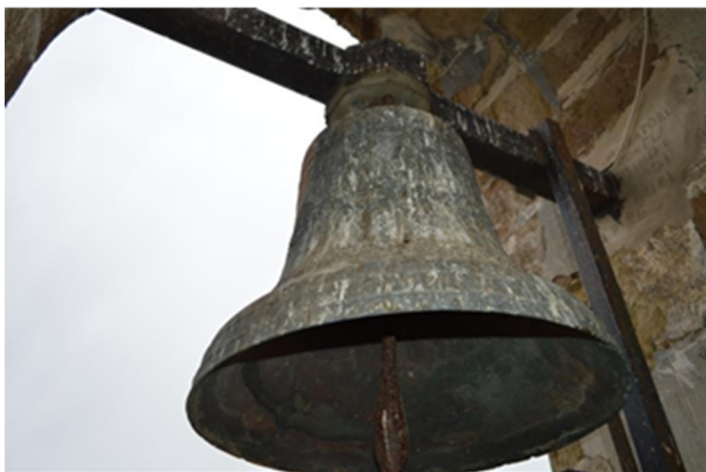
| <b>Stato di Conservazione</b> | |
|---|---|
| <b>Stato di conservazione</b> | <p>Buono stato di conservazione.</p> <p>La superficie delle campane presenta depositi di guano, strati di calcare e depositi di sali di rame</p> <p>Il battente, in ferro, è arrugginito. Putrelle di sostegno non originali.</p> |

Stato di conservazione delle campane in bronzo.

| <b>Interventi da eseguire</b> <i>(sono esclusi costi relativi a smontaggi, ponteggi, ecc)</i> | |
|---|---|
| 4. PULITURA | Pulitura meccanica mediante pennelli, spazzolini, bisturi, microtrapano, in presenza di incrostazioni terrose, calcaree, silicee, croste di particellato atmosferico, patine di corrosione, materiali impiegati in precedenti interventi di restauro; al fine di asportare i depositi superficiali compatti e non compatti ed i prodotti di corrosione non compatti. Tale intervento dovrà essere eseguito con mezzi appropriati per evitare la perdita di quanto resta della patina artificiale originale, preliminarmente Verranno sottoposti a una prima sgrossatura dello strato calcareo con mezzi meccanici sino ad ottenere uno spessore sottile ed omogeneo delle incrostazioni. Su queste incrostazioni si interverrà con mezzi meccanici come bisturi e matite di fibre di vetro, applicando impacchi di EDTA Bisodico e Tetrasodico per ammorbidire la crosta. Se risultasse necessario, la rimozione di depositi di calcare di maggior spessore, si utilizzerà la microsabbatrice a bassa pressione con l'impiego di microsfele di vetro non abrasive mescolate nella fase finale con bicarbonato sodico per salvaguardare la patina originale. Lavaggi con acqua deionizzata a 40 ° per eliminare le tracce di reattivi impiegati nelle operazioni di pulitura. Rifinitura della pulitura con spazzole di setola animale. |

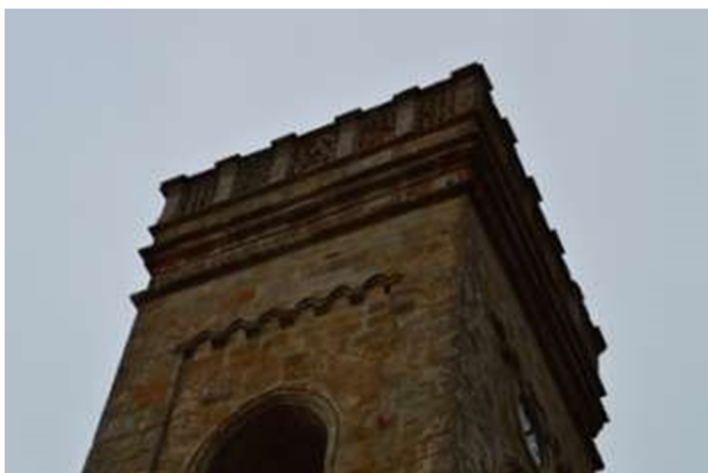
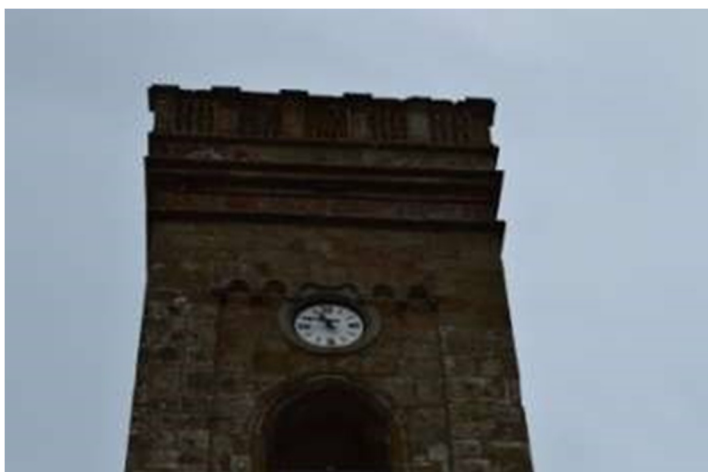
Balaustra Torre Campanaria.

| <b>Stato di Conservazione</b> | |
|---|---|
| <b>Stato di conservazione</b> | <p>Pessimo stato di conservazione.</p> <p>Oltre al deposito incoerente, è presente una patina da ricondurre alla colonizzazione da parte di biodeteriogeni quali licheni, funghi e muschi, i quali - con l'azione meccanica prodotta delle ife - portano all'erosione della superficie della pietra.</p> <p>Alcuni conci presentano fessurazioni e fratturazioni.</p> <p>Sono presenti ricostruzioni e reintegrazioni di grandi porzioni di parapetto utilizzando calchi in cemento assolutamente inappropriati.</p> <p>In uno dei lati mancano completamente due pilastri.</p> <p>Ulteriori valutazioni sullo stato di conservazione possono essere fatte da una visione più ravvicinata.</p> |

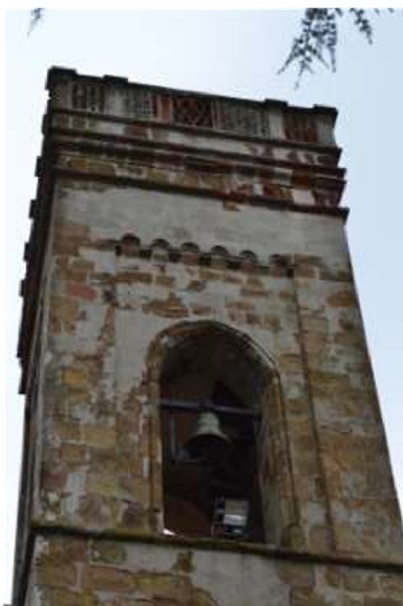
Lato dove mancano i pilastri e due delle  
paretine sono state ricostruite in cemento.

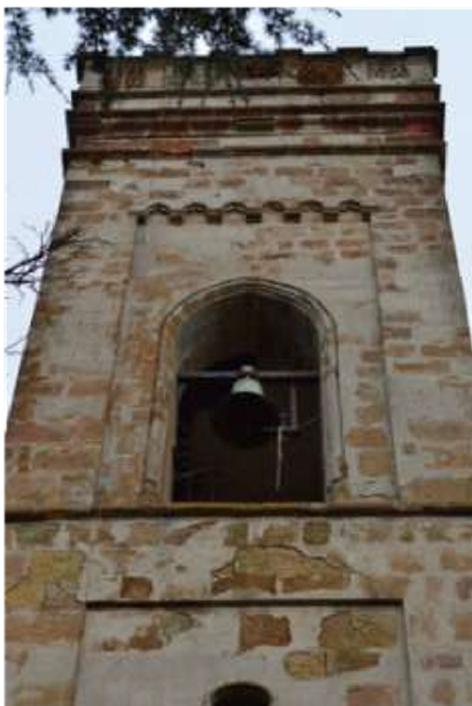
Balaustra - si notano alcune ricostruzioni.
