## COMUNITÀ MONTANA SARCIDANO - BARBAGIA DI SEULO

### PROGETTO ESECUTIVO

MESSA IN SICUREZZA DELLE STRADE COMUNALI DEL TERRITORIO  
DELLA COMUNITÀ MONTANA SARCIDANO - BARBAGIA DI SEULO

RELAZIONE TECNICA  
E QUADRO ECONOMICO

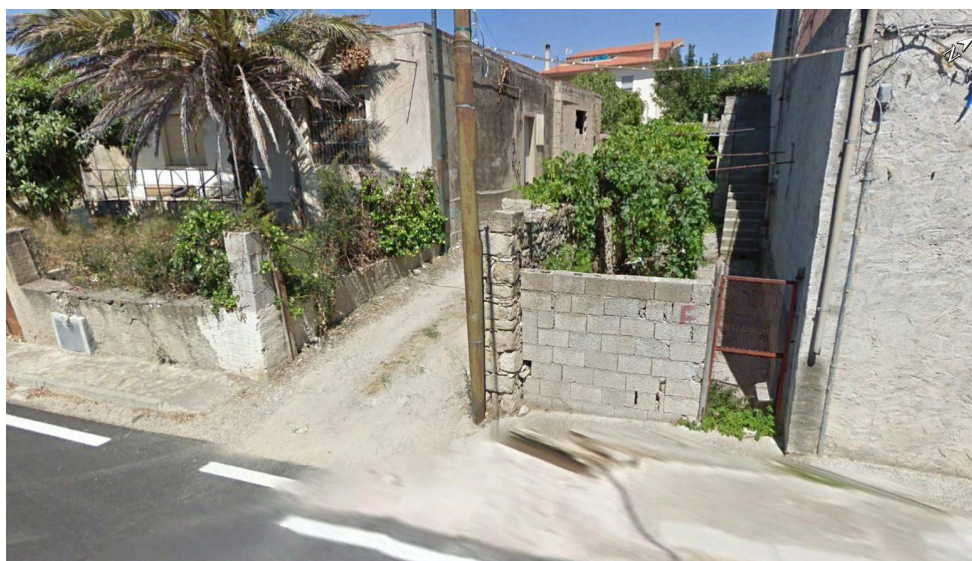
Vico Corso Vittorio Emanuele

Il vicolo nonostante sia in pieno centro urbano risulta ancora sterrato e soprattutto nei periodi di forti precipitazioni diventa pericoloso per l'incolumità di persone o cose a causa del fango.

Nella via V. Emanuele l'intervento di bitumatura si rende necessario per eliminare le buche ed il dissesto creato dall'usura.

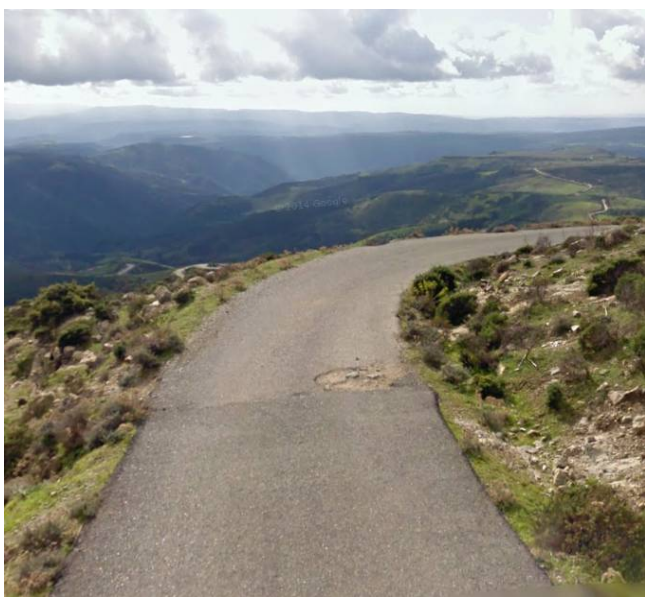
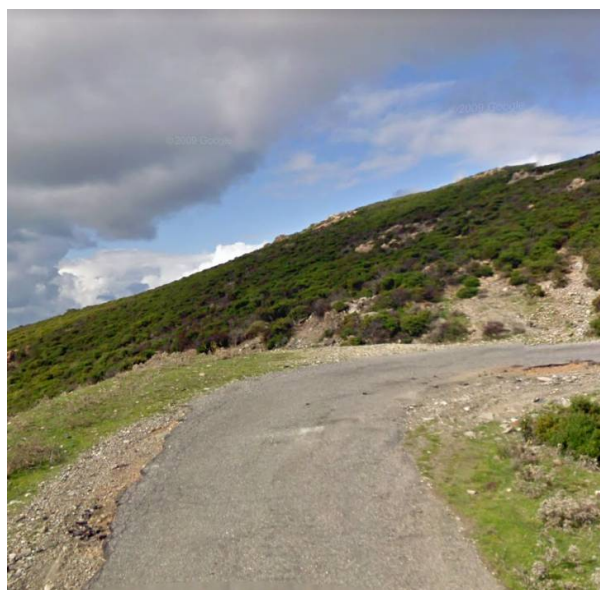
Strada per “Dom'è Orxia”

Con il trascorrere del tempo la ragnatela di ormaiaementi ha continuato a crescere al punto tale da trasformare gli ormaiaementi in cedimenti che durante le piogge diventano fossi e pozzanghere e quindi, un pericolo per l'incolumità di persone o cose. Per questi motivi e per la disponibilità di risorse, l'Amministrazione comunale ha deciso di intervenire per dare corso alla manutenzione e alla soluzione dei problemi di sicurezza a cui l'utenza fino ad oggi è andata incontro. A causa della esigua somma disponibile si è deciso di intervenire nel tornante dove il dissesto crea maggior pericolo.

Il tratto oggetto di intervento ha una lunghezza di circa 100 ml ed una larghezza di 3,50 ml. Sono presenti altri tratti dove il manto in conglomerato bituminoso presenta segni di avanzato degrado. La superficie di intervento è di 350 mq.

La causa del degrado è dovuta soprattutto al gelo e alle piogge che in questi ultimi anni sono state abbondanti.

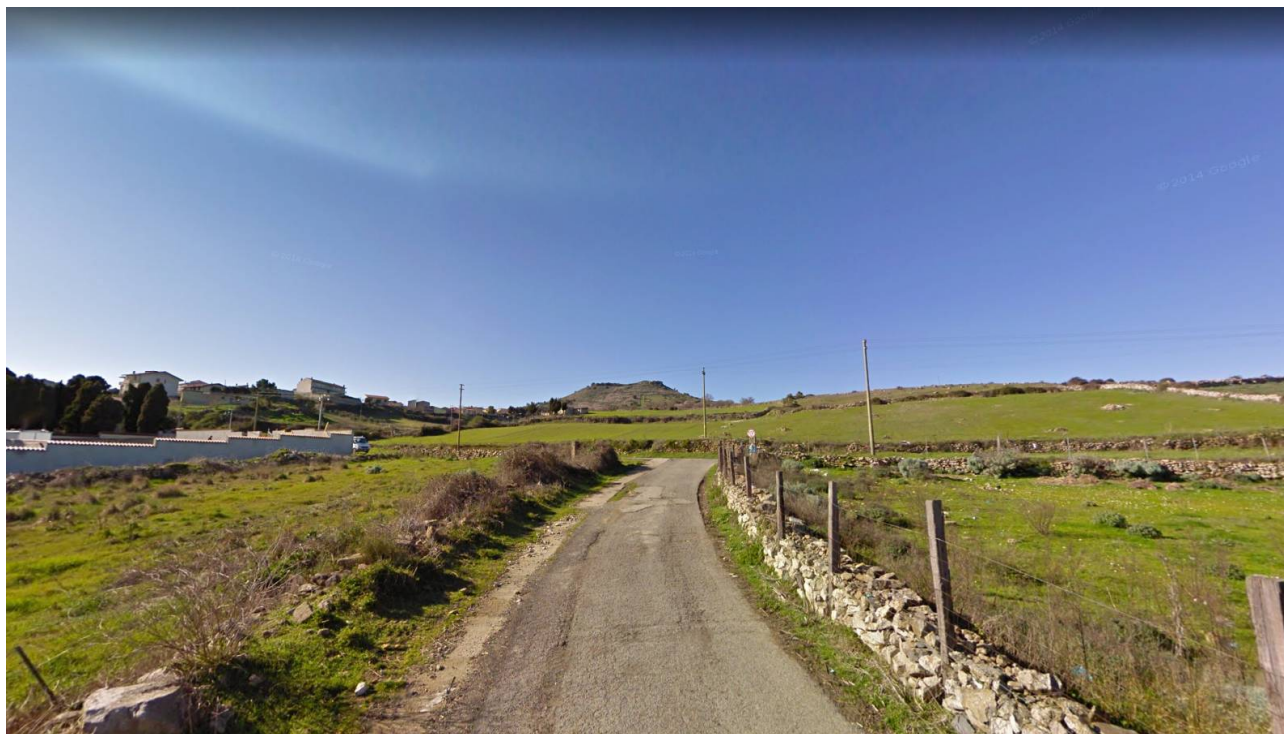
Strada per Crastu

necessità di intervento deriva dal fatto che la manutenzione è mancata per troppo tempo. I lavori consistono nella stesura di uno strato di Bynder e di un tappettino.

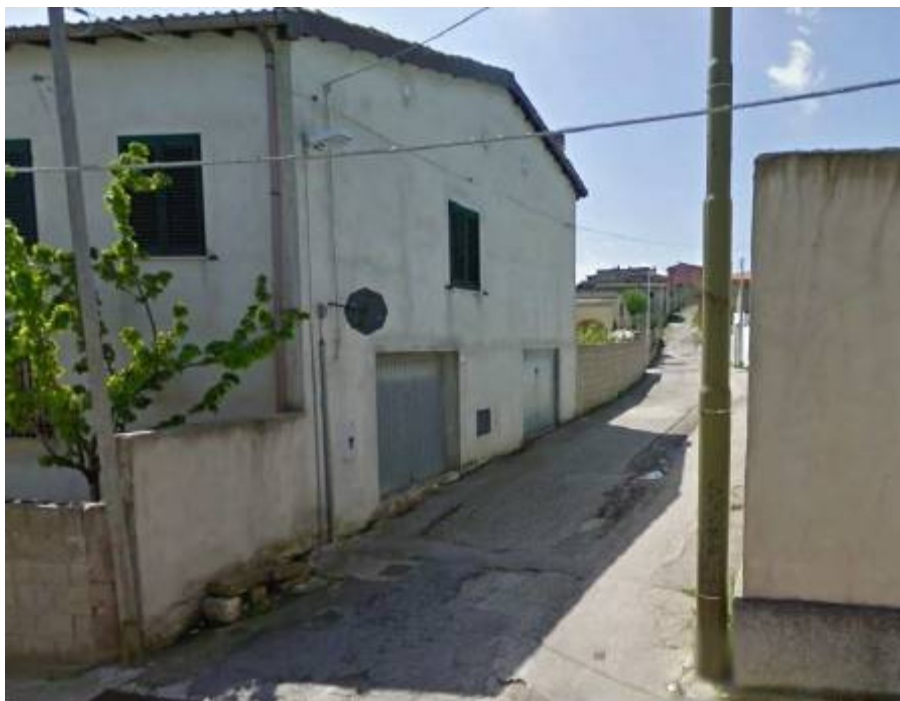
Via Campania

Nella via Campania con il tempo il passaggio dei mezzi, a causa del non perfetto ripristino dei tagli stradali necessari alla realizzazione dei sottoservizi, e l'usura derivante dalle precipitazioni atmosferiche e dalla temperatura, hanno prodotto in diversi punti una serie di avvallamenti e crepe che rendono necessario un intervento di ripristino della pavimentazione stradale attraverso la ribitumazione.

L'intervento prevede il ripristino della pavimentazione stradale nella via Campania e nella via Europa tramite la posa sull'esistente di un nuovo strato di usura in conglomerato bituminoso dello spessore minimo finito dopo la rullatura di 4 cm.

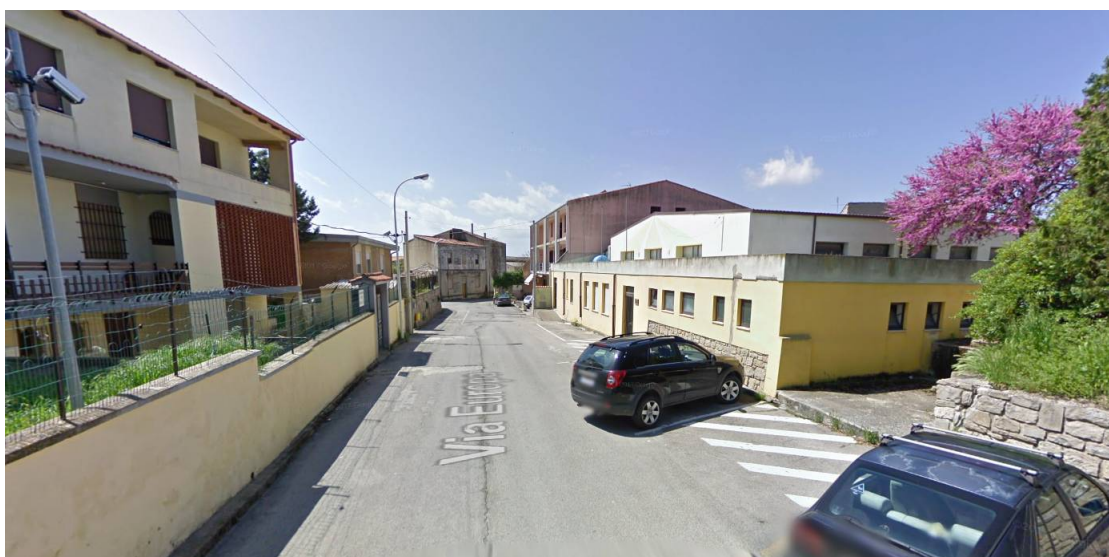
Via Europa

Nella via Europa l'intervento si limiterà ai punti in cui la viabilità risulta maggiormente compromessa.

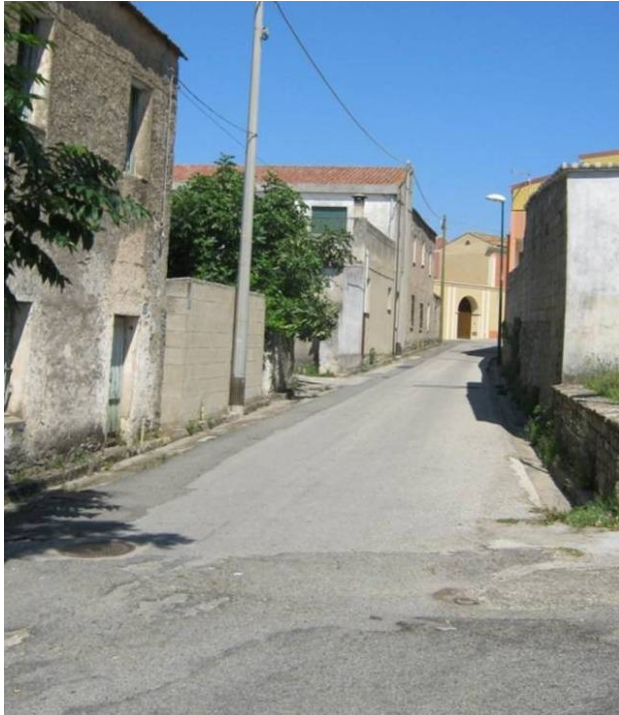
Via Siotto

La via Siotto si trova a sud del territorio comunale in Mandas, importante arteria Viaria, che dalla via Amsicora si collega con via La Marmora (arteria viaria che si congiunge con la S.P. direzione Gesico) e si congiunge anche con la S.S. 128. E' stata oggetto di intervento di realizzazione della rete del gas, ed alla data odierna presenta notevoli deformazioni nello strato in conglomerato bituminoso.

Il tratto interessato dall'intervento si sviluppa a partire dall'incrocio con la via Amsicora e prosegue fino all'incrocio con la via Cagliari. La superficie interessata dai lavori è pari a mq. 700,00. A causa dei marcati cedimenti risulta necessario fresare per un'altezza pari a cm. 3 e portare la pavimentazione allo stesso livello di quella esistente. Spessore tappettino 4cm.

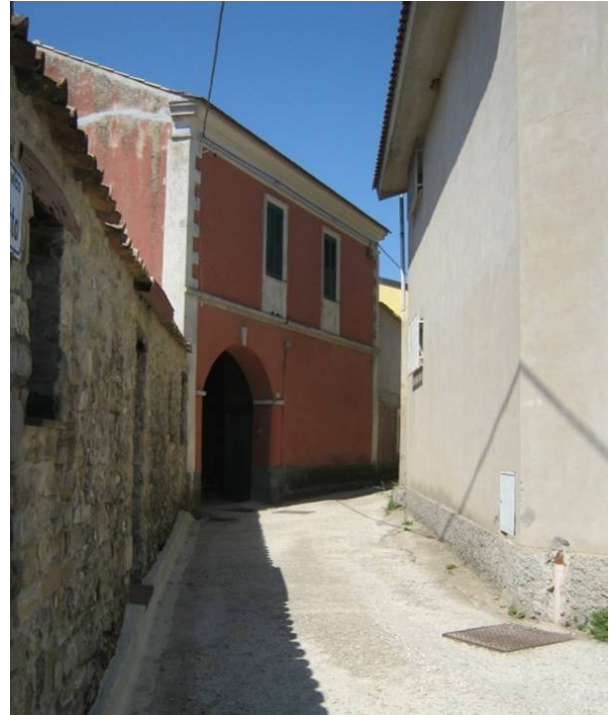
Vico Siotto

Vico Siotto, serve circa 10 unità familiari, il fondo stradale è in cls. Parte di esso risulta danneggiato a causa del passaggio dei mezzi meccanici ed anche a causa di interventi per il ripristino di sottoservizi.

L'intervento consiste nella pulizia del fondo e nella bitumatura con manto d'usura tappettino per uno strato di cm. 4.

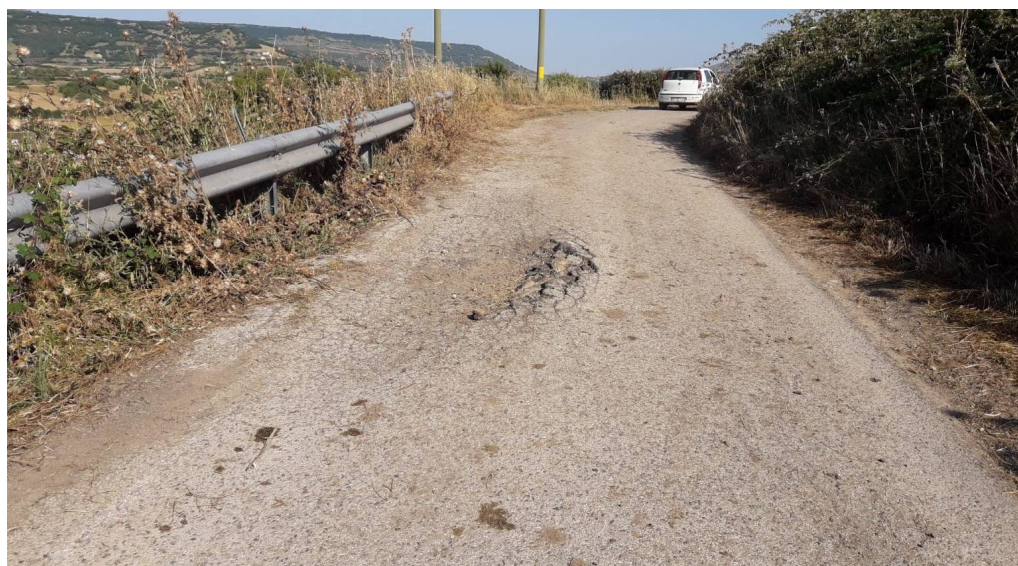
Strada Perdu Pinna

Attualmente la pavimentazione della strada è costituita da un manto bituminoso in pessime condizioni in quanto in avanzato e diffuso stato di usura. Si renderebbe necessaria l'intera sostituzione della pavimentazione lungo tutto il percorso, tuttavia vista la penuria di fondi, si deve optare per intervenire unicamente nei tratti in cui il degrado è tale da compromettere la percorribilità della strada soprattutto nella stagione invernale e garantire l'incolumità di persone o cose.

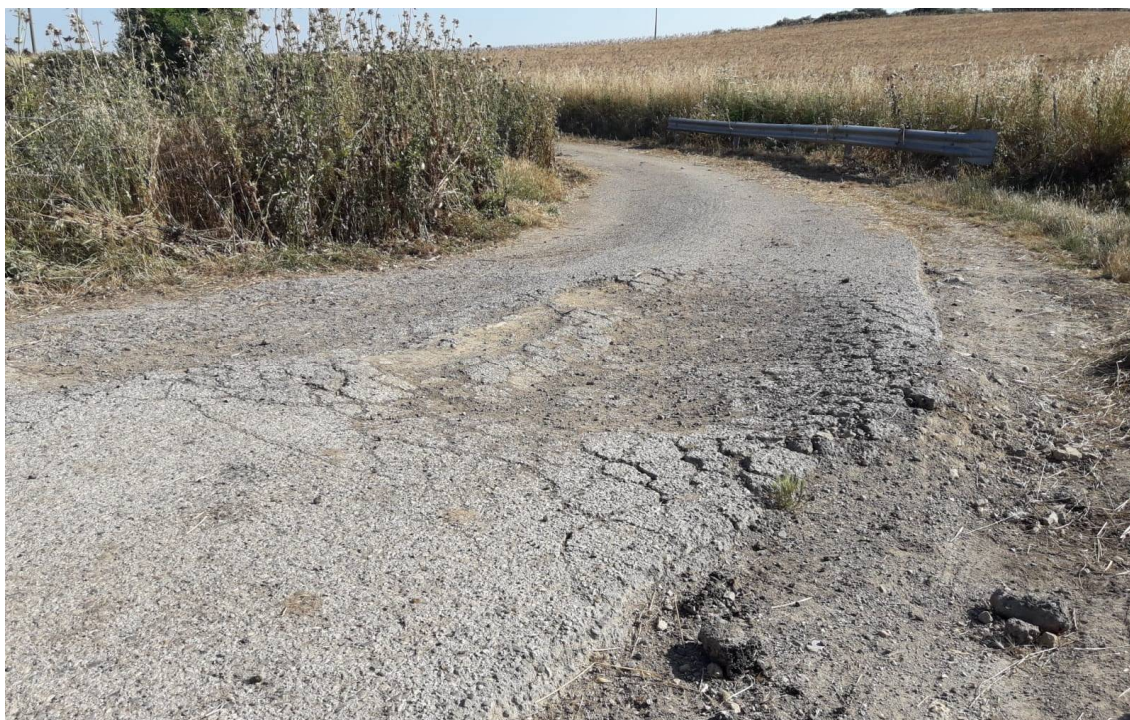
Strada Perdu Pinna

Esistono tratti della strada (come da allegata documentazione fotografica) in cui la pavimentazione, oltre a presentare le classiche ragnatele dovute alla normale usura, evidenzia profondi ormaiamenti e cedimenti estesi anche agli strati inferiori della struttura stradale.

Nei suddetti tratti è previsto un intervento di demolizione della struttura per uno spessore pari a 20 cm e successiva ricostituzione del sottofondo mediante fornitura, stesa e costipamento di uno strato di circa 16 cm al finito di tout venant arido di cava, rullatura e successiva stesa di bynder chiuso dello spessore di 7 centimetri da mettere in opera mediante finitrice meccanica.

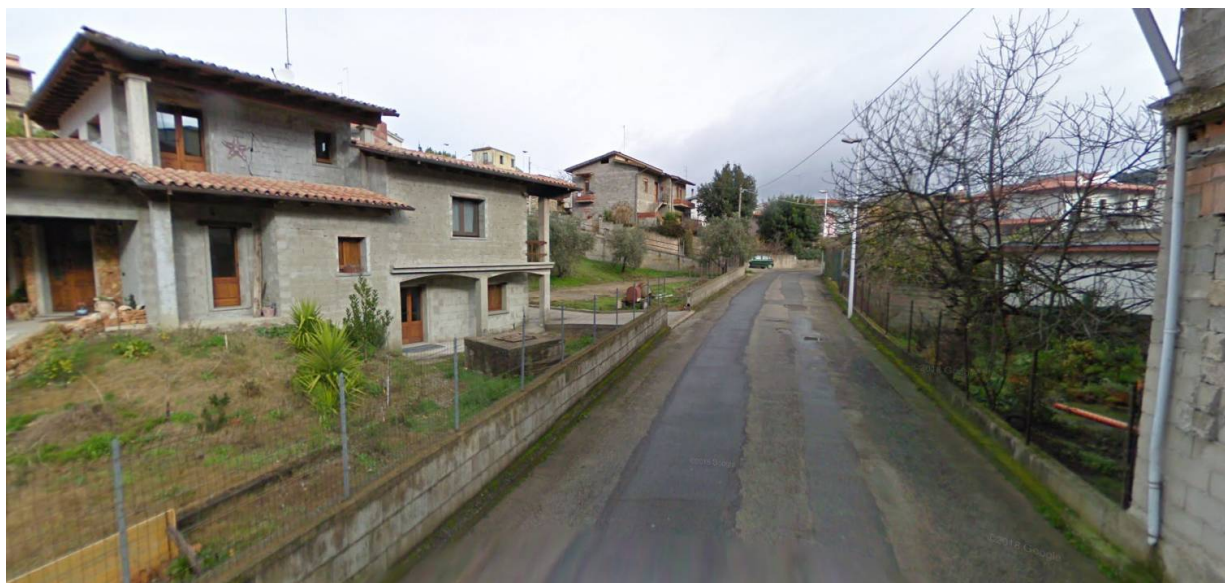
Via XXI Aprile

Nella foto 1 è evidenziato il tratto di intervento da eseguire nella via XXI Aprile che si estende su una superficie di mq 700, tratto compreso dall'incrocio con la via A. Moro (S.S. 128) e il lastricato in pietra con larghezza da cunetta a cunetta.

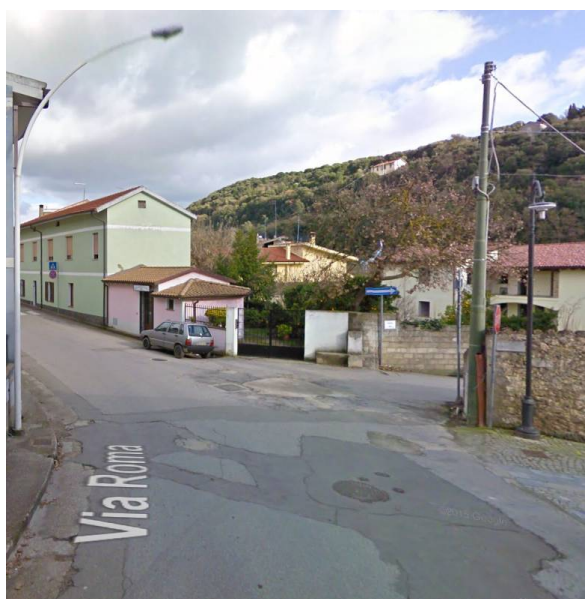
Via Roma 1° tratto

Nella foto 2 è evidenziato il 1° tratto di intervento da eseguire nella via Roma che si estende su una superficie di mq 130, tratto dello slargo come indicato nell'immagine, con larghezza da cunetta a cunetta.

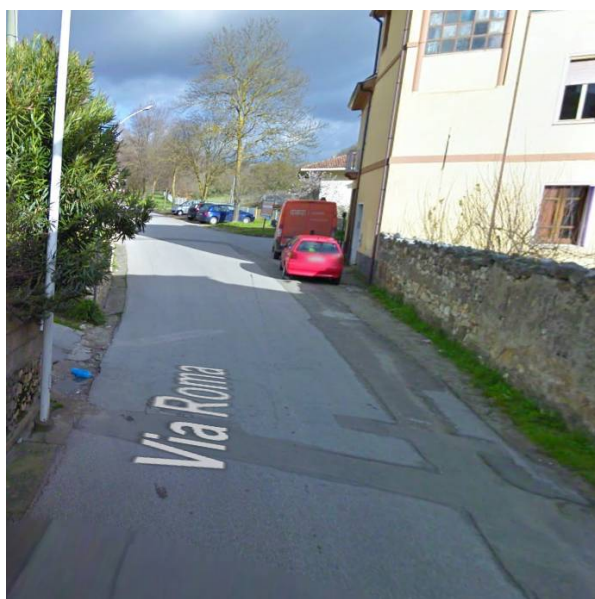
Via Roma 2° tratto

Nella foto 3 è evidenziato il 2° tratto di intervento da eseguire nella via Roma che si estende su una superficie di mq 270, come indicato nell'immagine, con larghezza sempre da cunetta a cunetta.

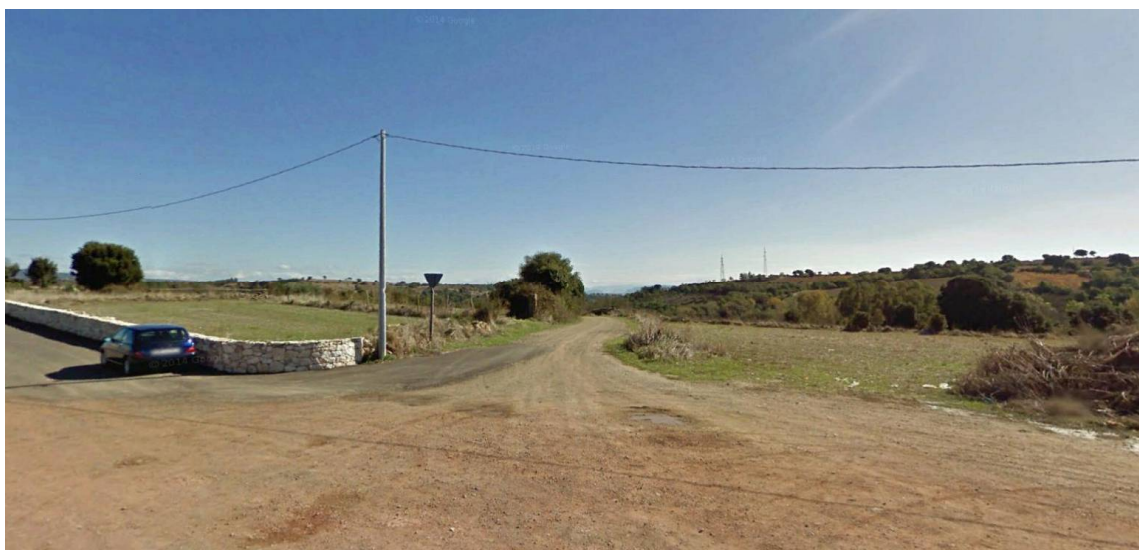
Inizio strada Comunale “Bingianna”

Si tratta di una strada con pendenza accentuata (circa 14%), in località “Bingianna”, con piano viabile deformato dal ruscellamento delle acque superficiali. Con l'intervento proposto si intende proteggere il piano stradale dagli agenti atmosferici in modo che le azioni di dilavamento non determinino condizioni di instabilità della strada e allo stesso tempo venga garantita la sicurezza alle persone o cose che vi transitano. I lavori previsti consistono nella stesa di 10 cm di cls Rck 30 N/cm<sup>2</sup>. Più rete elettrosaldata diam. 8 mm 20x20 cm. La strada risulta poco trafficata e non soggetta a carichi particolarmente pesanti.

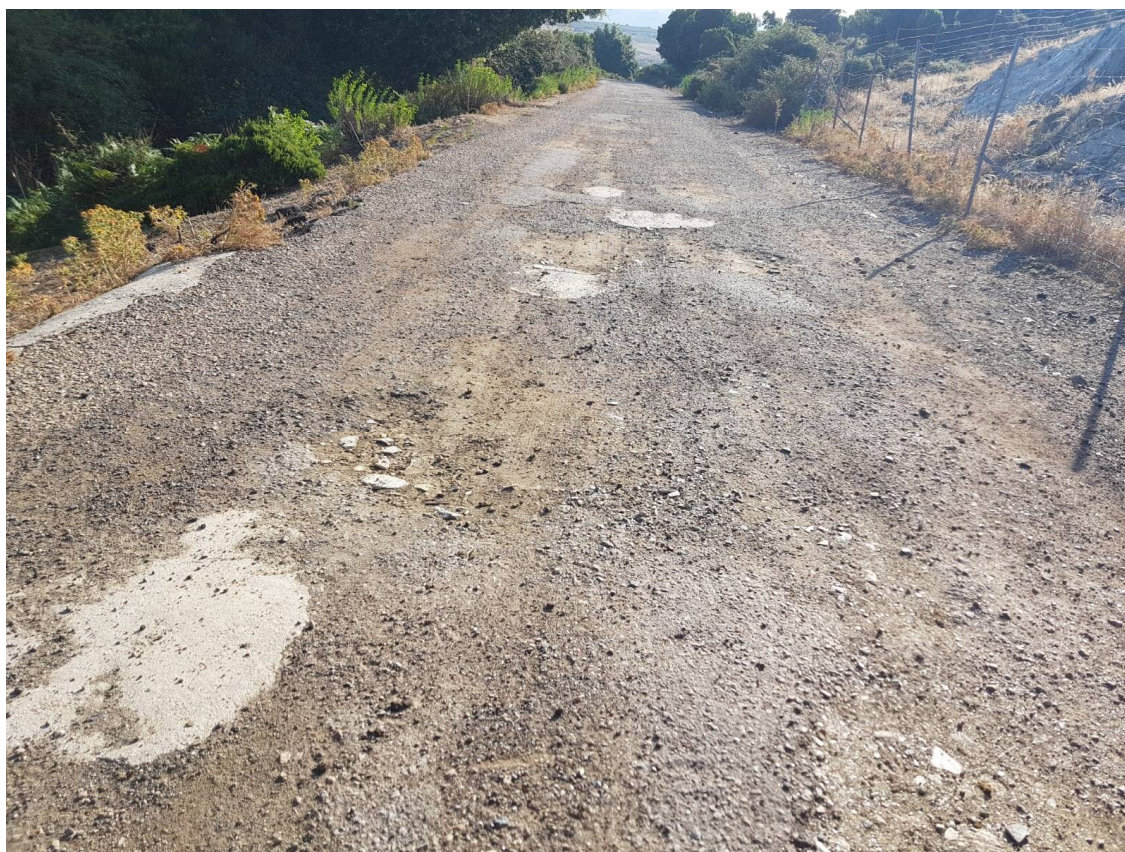
Strada "S'Accoiladorgiu"

La strada oggetto di intervento, allo stato attuale, nonostante la continua manutenzione con malta cementizia, rappezzatura o riempimento delle buche, presenta il fondo in conglomerato bituminoso notevolmente logorato in più parti. La causa principale è dovuta all'azione di trascinamento dell'acqua meteorica. Le cunette occluse, o inesistenti non consentono di raccogliere e allontanare le acque meteoriche che si trascinano lungo la strada creando fossi e dando la possibilità all'acqua di stagnare e di imbibire il terreno sottostante che al passaggio dei veicoli si deforma trasferendo la deformazione al manto di usura.

Al fine di eliminare il problema, viste le somme esigue è stato scelto il tratto più ammalorato della strada in località "S'Accoiladorgiu" rifacendo il tappettino. La pulizia delle cunette sarà eseguita dall'amministrazione comunale.

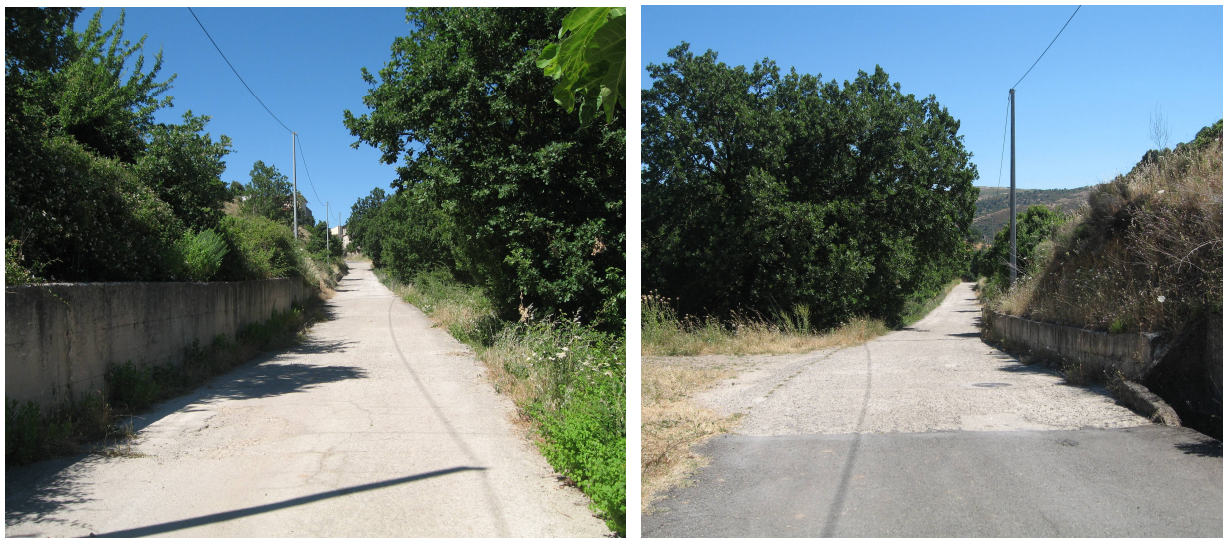
Strada Località "Sa Canna"

La strada che conduce alla località "Sa Canna" consente l'accesso al depuratore al servizio della parte alta dell'abitato. Attualmente la pavimentazione, nel tratto realizzato in calcestruzzo, si trova in condizioni di forte usura con la rete elettrosaldata che affiora in diversi tratti.

L'intervento consiste nella pulizia del fondo e successiva fornitura e posa di calcestruzzo (Rck 30) avente spessore medio di 15 cm per una lunghezza di 110 m e larghezza 4 m, previa posa di rete elettrosaldata (fi 8, maglia 20x20) nei tratti più erosi.
