RELAZIONE 10650-RSOPA/16_Rev.0 DEL 12/04/2016

OGGETTO: INDAGINI SPERIMENTALI SU MATERIALI E STRUTTURE

PISCINA COMUNALE

ISILI (CA)

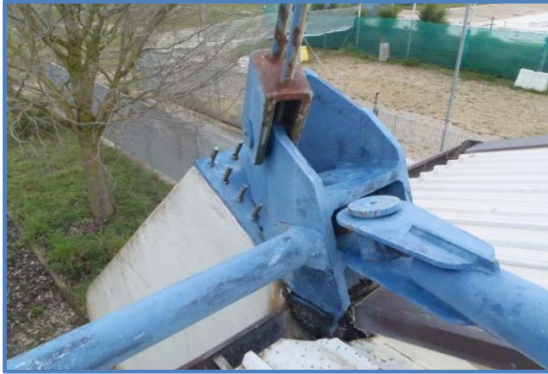
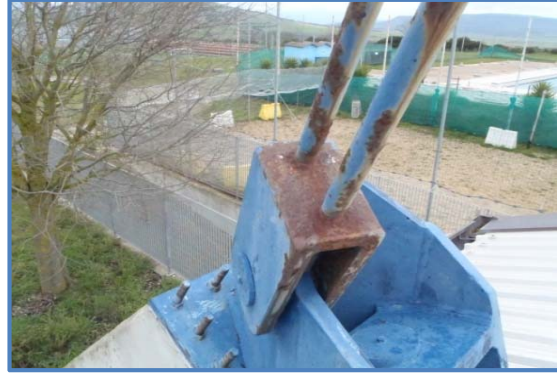
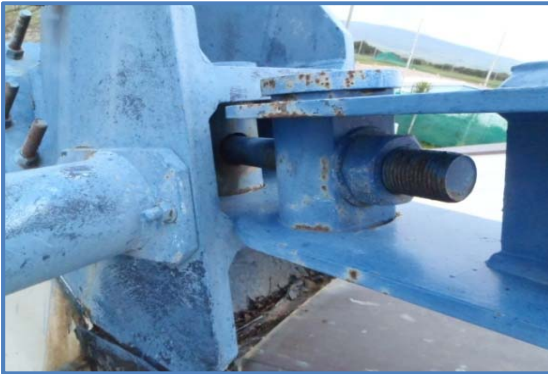
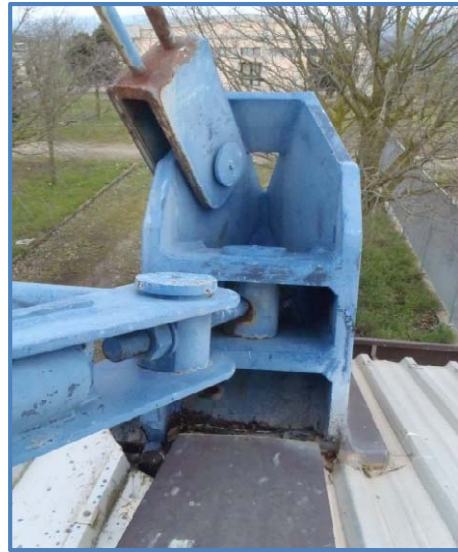
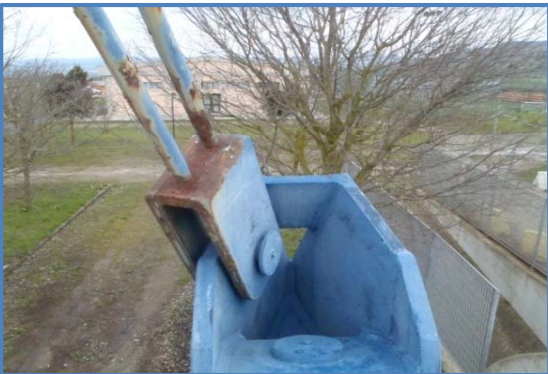
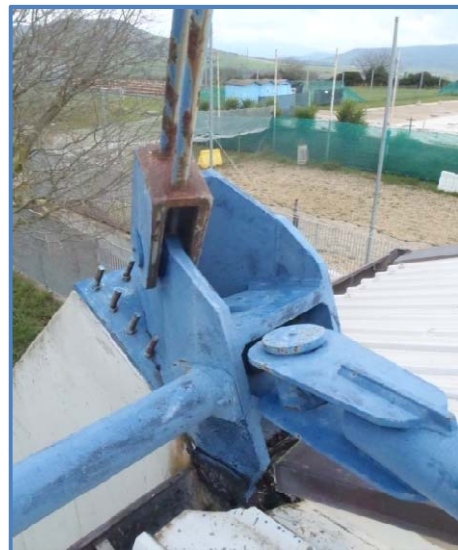
NODO A1 - INDAGINE VISIVA

COMMENTO: presenza di forte ossidazione sul collegamento tiranti-piastra sagomata di base; deterioramento della verniciatura sulla piastra sagomata di base.

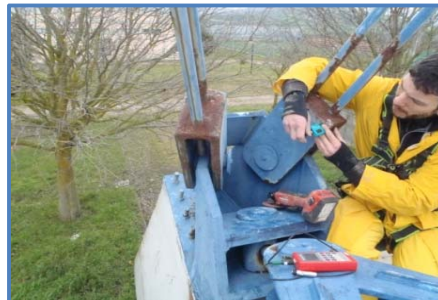
NODO A3

Progressiva	Elemento	Valore letto	Durezza Brinell HB	Stima della resistenza a trazione mediante prospetto A.1 della UNI EN ISO 18265
				Valore $[N/mm^2]$
1	Attacco tirante (lato piscina)	430	162	545

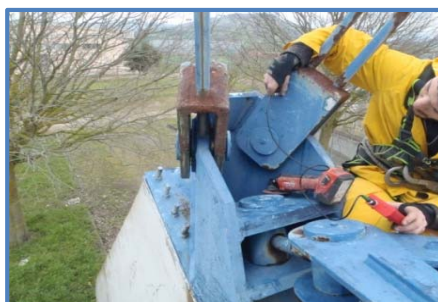
Progressiva	Elemento	Spessore Vernice					
		Lettura 1 $[\mu m]$	Lettura 2 $[\mu m]$	Lettura 3 $[\mu m]$	Lettura 4 $[\mu m]$	Lettura 5 $[\mu m]$	Lettura 6 $[\mu m]$
1	Attacco tirante (lato piscina)	200	223	218	238	208	258

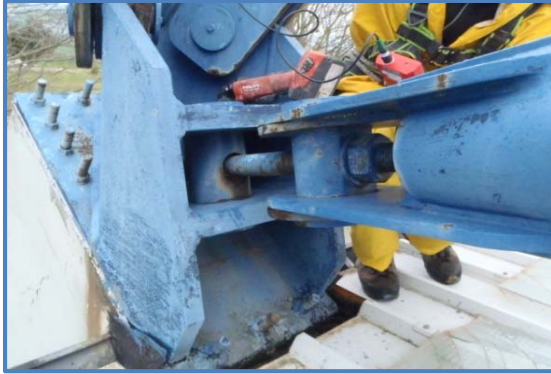
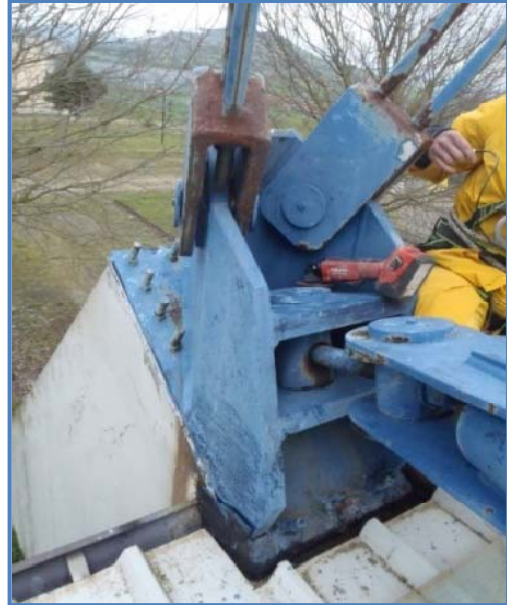
NODO A3 - INDAGINE VISIVA

COMMENTO: presenza di forte ossidazione sul collegamento tiranti-piastra sagomata di base; deterioramento della verniciatura sulla piastra sagomata di base.

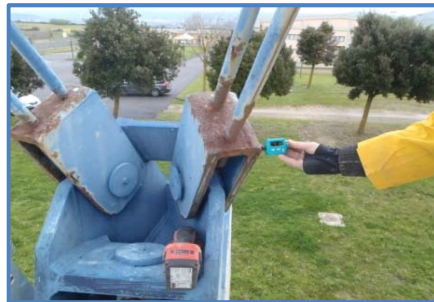
NODO A7

Progressiva	Elemento	Valore letto	Durezza Brinell HB	Stima della resistenza a trazione mediante prospetto A.1 della UNI EN ISO 18265
				Valore [N/mm ²]
1	Attacco tirante (lato piscina)	412	148	498

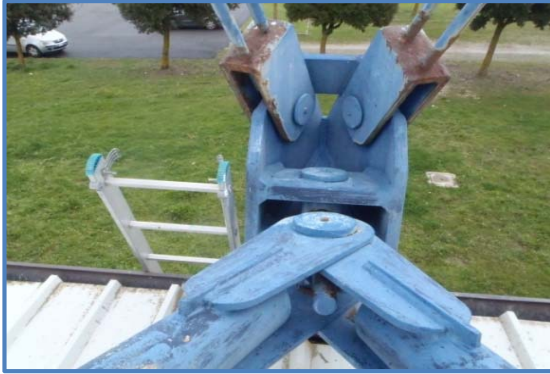
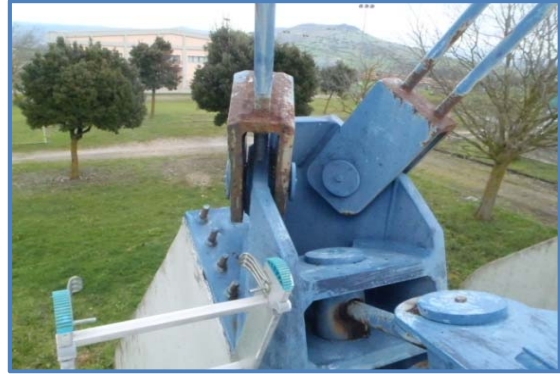
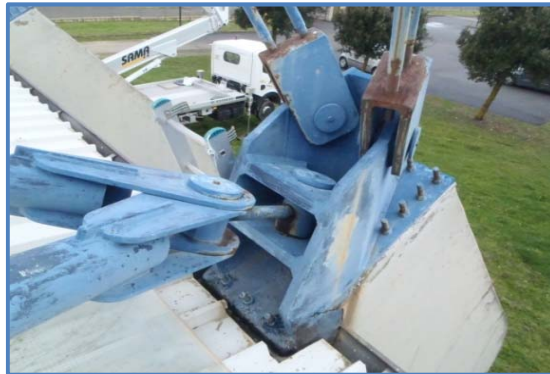
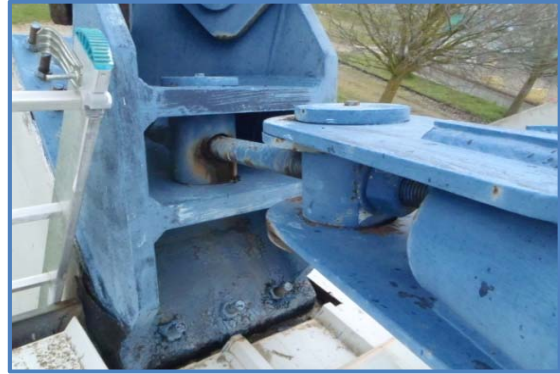
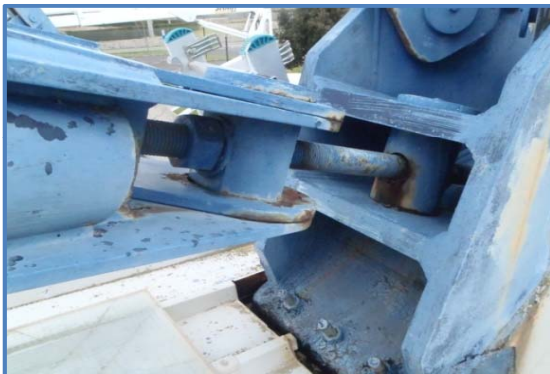
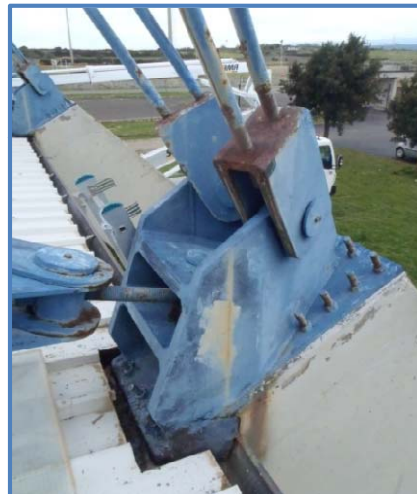
NODO A7 - INDAGINE VISIVA

COMMENTO: presenza di forte ossidazione sul collegamento tiranti-piastra sagomata di base; deterioramento della verniciatura sulla piastra sagomata di base.

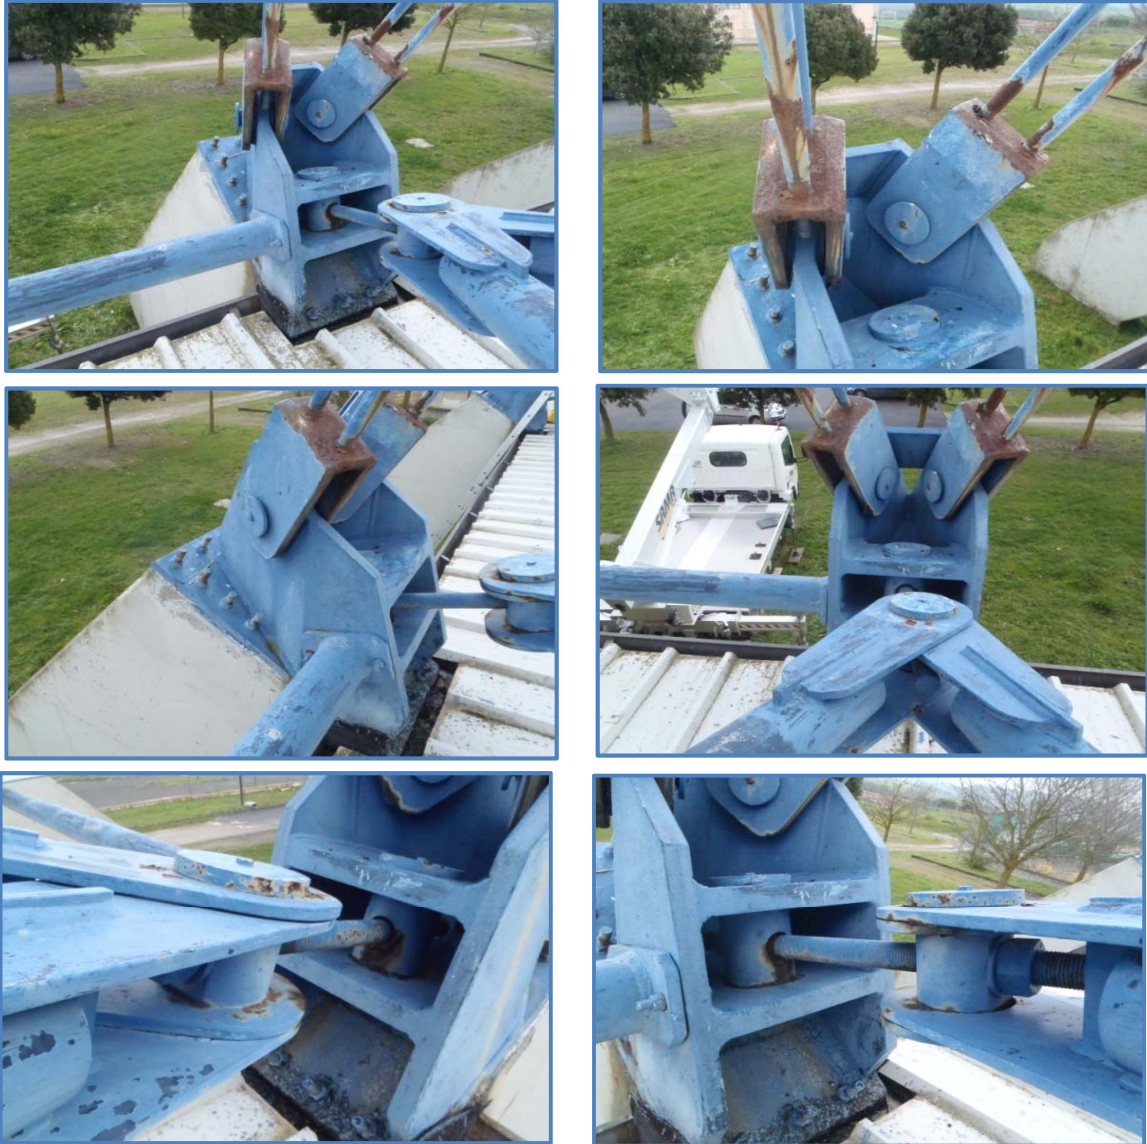
NODO A9 - INDAGINE VISIVA

COMMENTO: presenza di forte ossidazione sul collegamento tiranti-piastra sagomata di base; deterioramento della verniciatura sulla piastra sagomata di base.

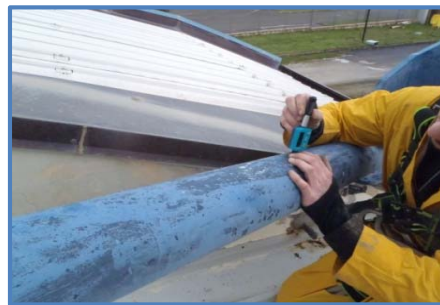
Progressiva	Elemento	Valore letto	Durezza Brinell HB	Stima della resistenza a trazione mediante prospetto A.1 della UNI EN ISO 18265
				Valore [N/mm ²]
1	Attacco tirante (lato piscina)	441	169	569
2	Tubolare parte alta	367	117	394

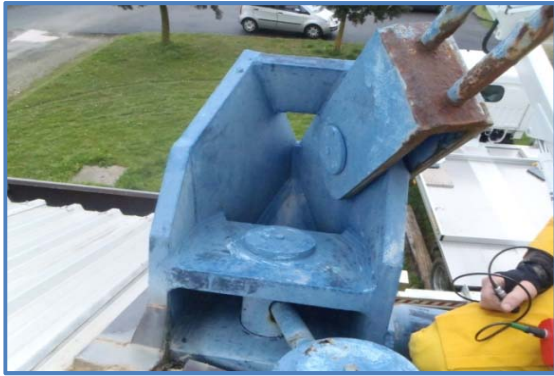
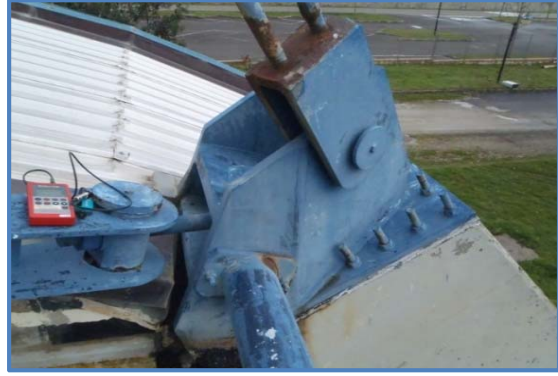
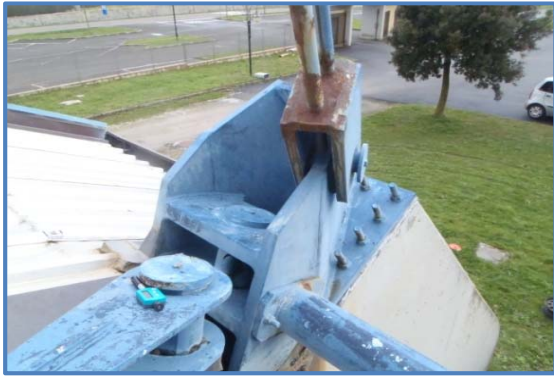
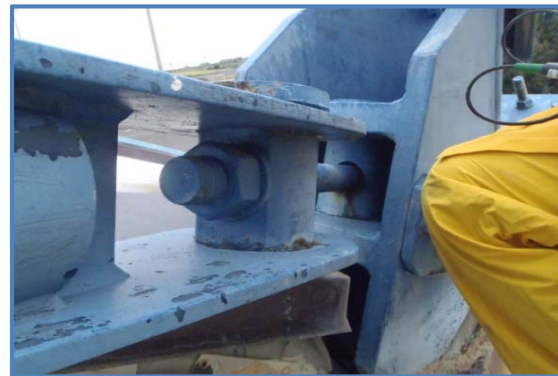
NODO A11 - INDAGINE VISIVA

COMMENTO: presenza di forte ossidazione sul collegamento tiranti-piastra sagomata di base;
deterioramento della verniciatura sulla piastra sagomata di base.

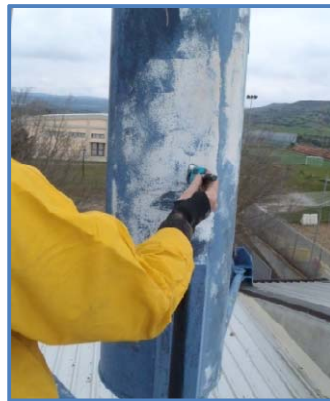
Progressiva	Elemento	Valore letto	Durezza Brinell HB	Stima della resistenza a trazione mediante prospetto A.1 della UNI EN ISO 18265
				Valore [N/mm ²]
1	Colonna verticale	349	106	355

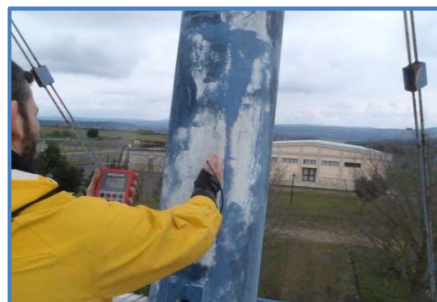
Progressiva	Elemento	Spessore Vernice					
		Lettura 1 [µm]	Lettura 2 [µm]	Lettura 3 [µm]	Lettura 4 [µm]	Lettura 5 [µm]	Lettura 6 [µm]
1	Colonna verticale	53	50	49	54	51	50

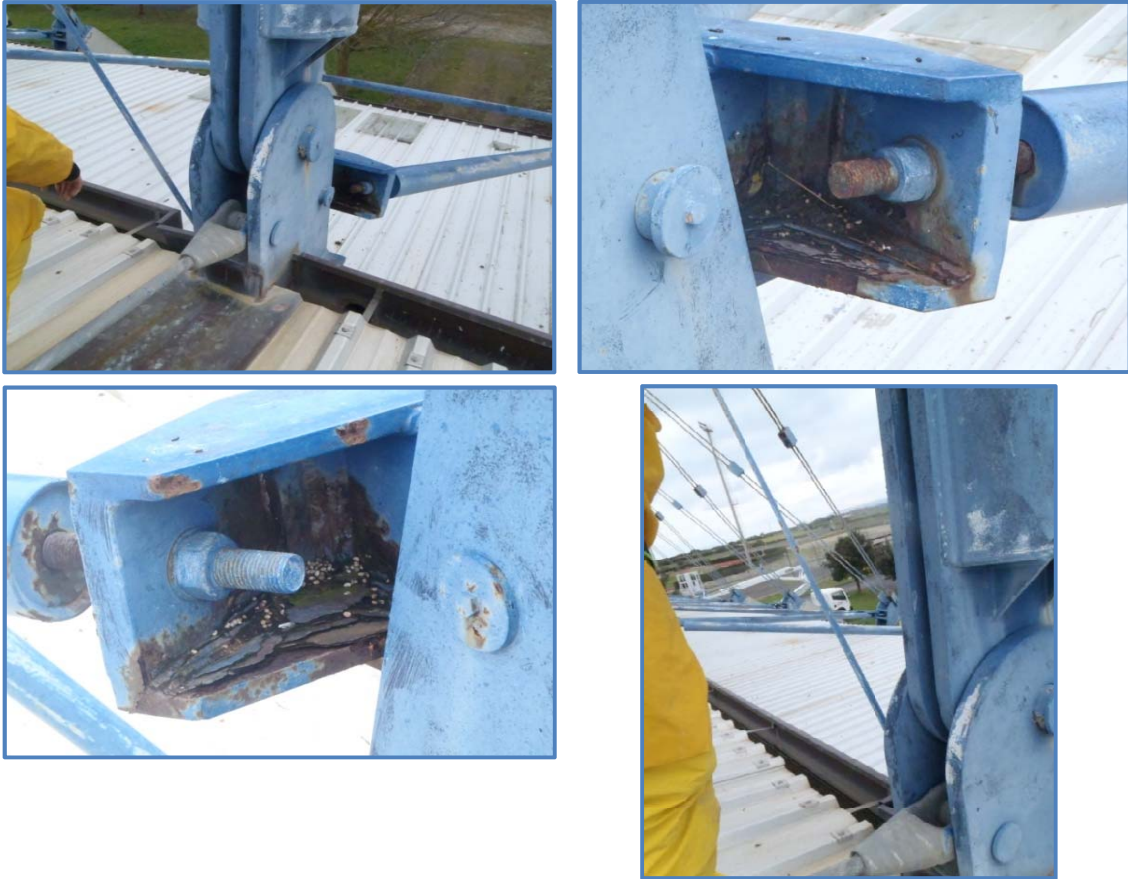
NODO B2 - INDAGINE VISIVA

COMMENTO: presenza di forte ossidazione sul collegamento tiranti-piastra sagomata di base;
deterioramento della verniciatura sulla piastra sagomata di base.

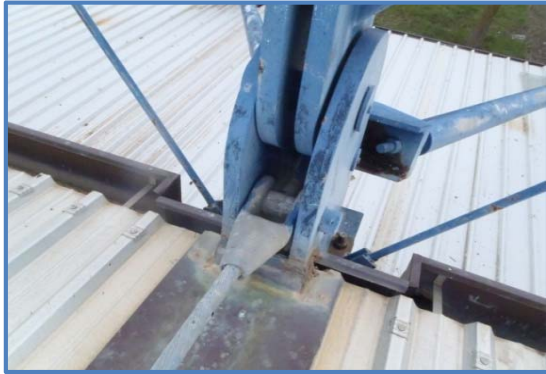
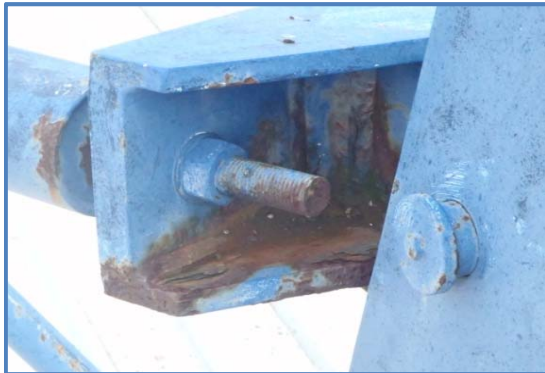
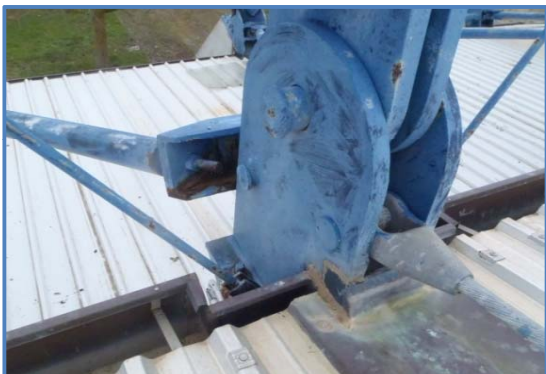
NODO B4 - INDAGINE VISIVA

COMMENTO: presenza di forte ossidazione sul collegamento tiranti-piastra sagomata di base; deterioramento della verniciatura sulla piastra sagomata di base. Fortissima ossidazione del tenditore del tirante.

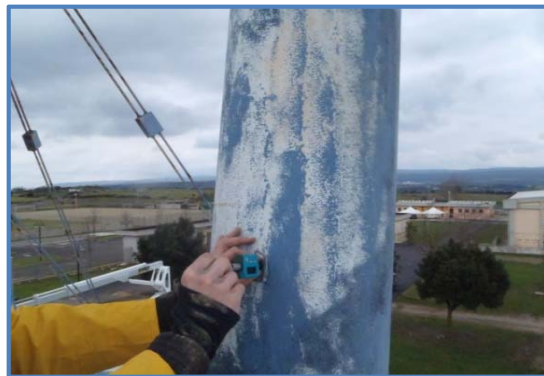
Progressiva	Elemento	Valore letto	Durezza Brinell HB	Stima della resistenza a trazione mediante prospetto A.1 della UNI EN ISO 18265
				Valore $[N/mm^2]$
1	Colonna verticale	348	106	355

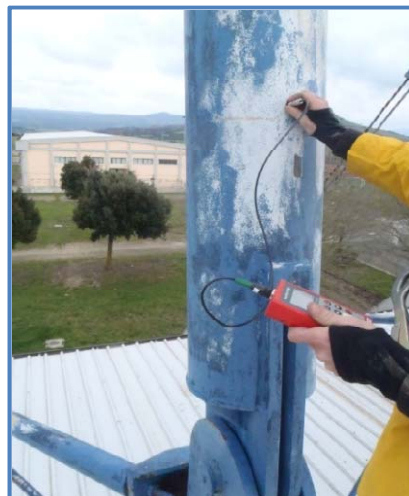
Progressiva	Elemento	Spessore Vernice					
		Lettura 1 $[\mu m]$	Lettura 2 $[\mu m]$	Lettura 3 $[\mu m]$	Lettura 4 $[\mu m]$	Lettura 5 $[\mu m]$	Lettura 6 $[\mu m]$
1	Colonna verticale	84	96	111	93	85	106

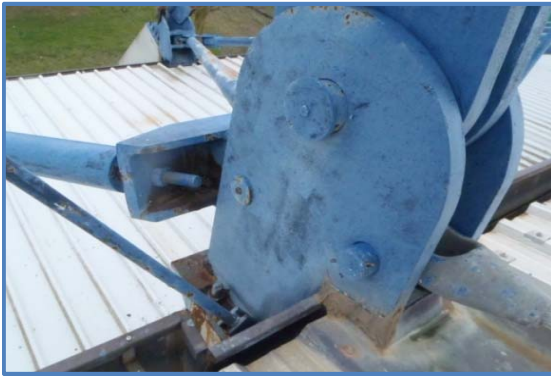
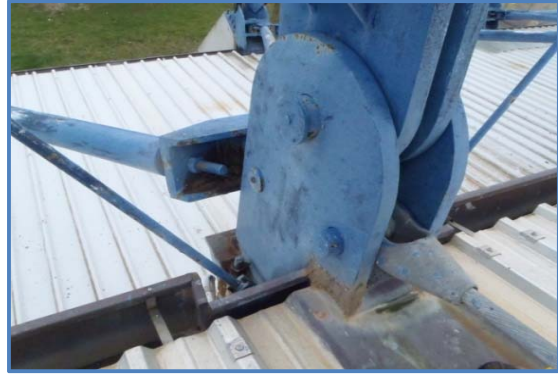
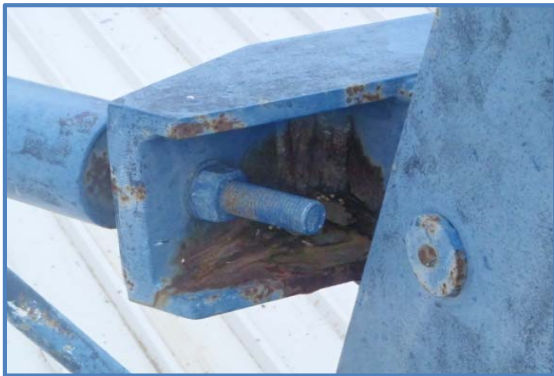
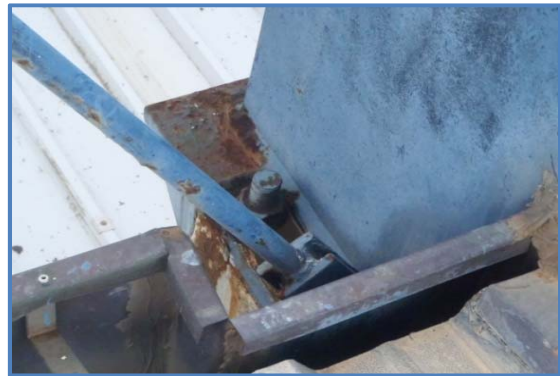
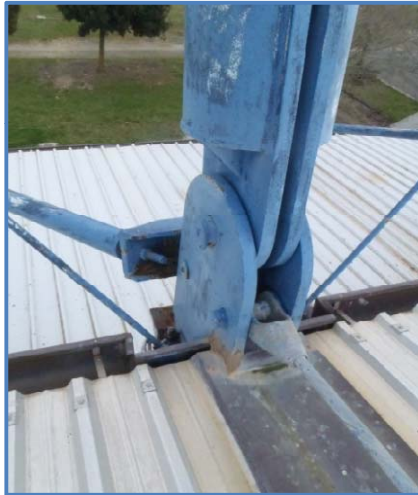
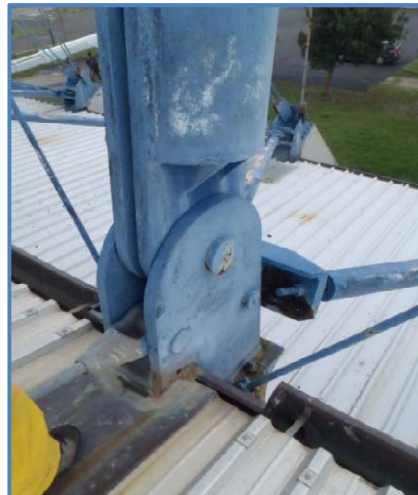
NODO B6 - INDAGINE VISIVA

COMMENTO: presenza di forte ossidazione sul collegamento tiranti-piastra sagomata di base; deterioramento della verniciatura sulla piastra sagomata di base.

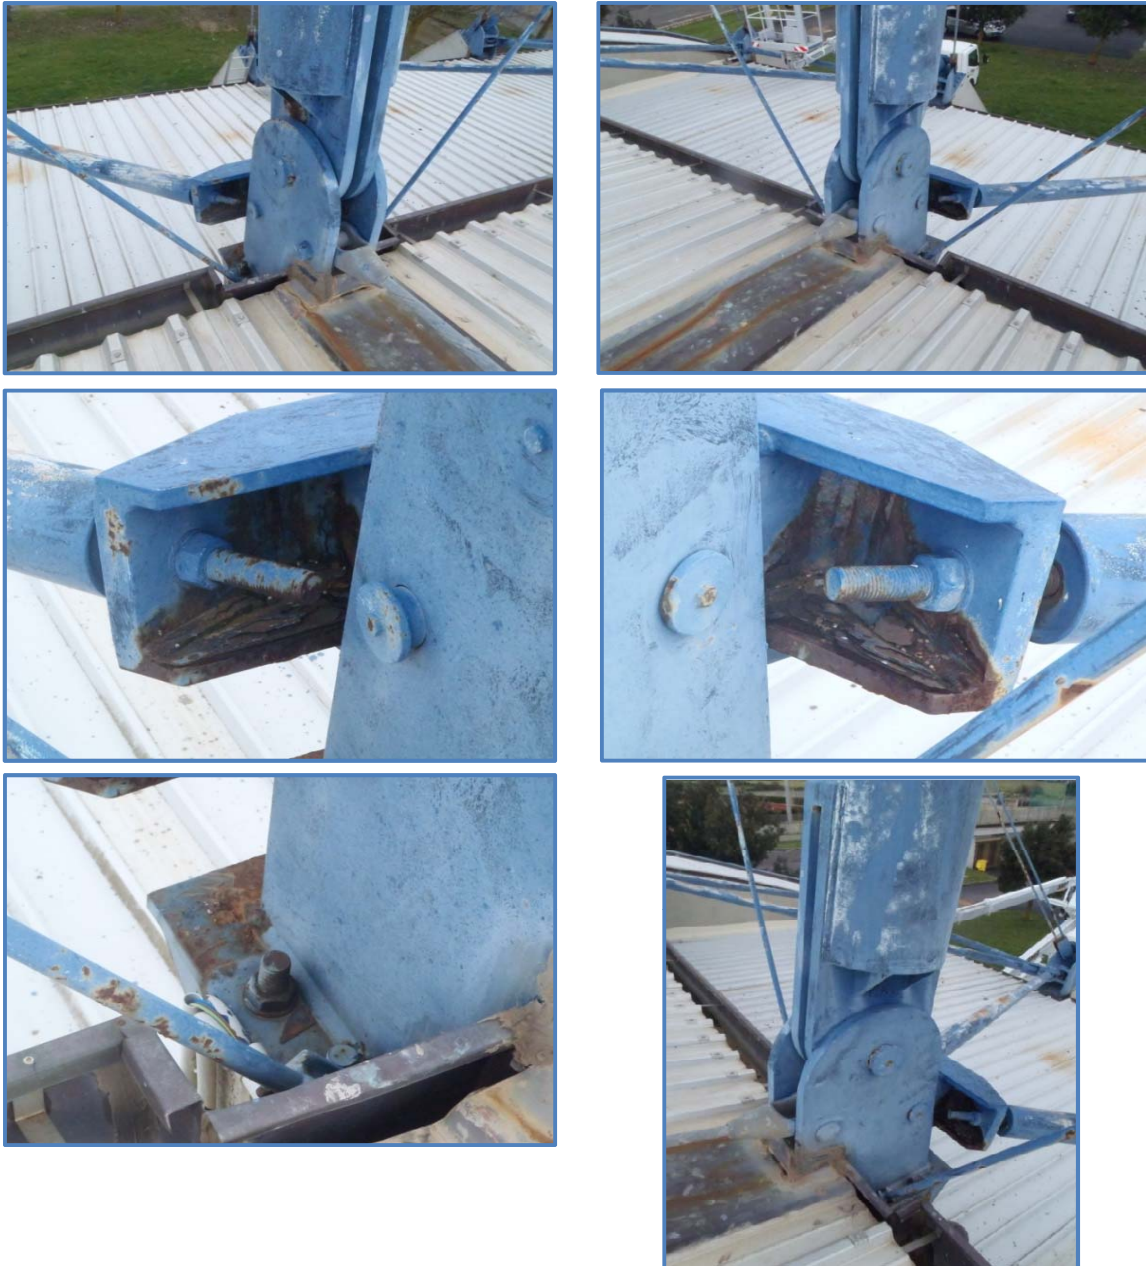
NODO B8 - INDAGINE VISIVA

COMMENTO: presenza di forte ossidazione sul collegamento tiranti-piastra sagomata di base; deterioramento della verniciatura sulla piastra sagomata di base.

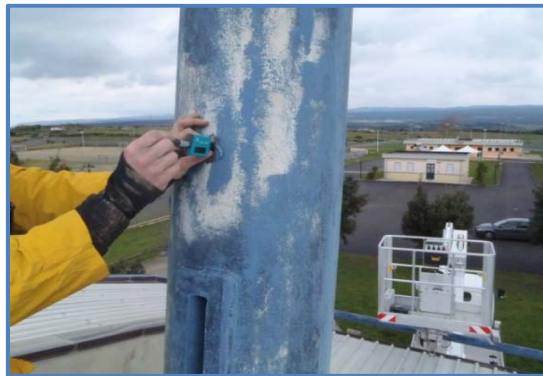
Progressiva	Elemento	Valore letto	Durezza Brinell HB	Stima della resistenza a trazione mediante prospetto A.1 della UNI EN ISO 18265
				Valore [N/mm ²]
1	Colonna verticale	358	112	379

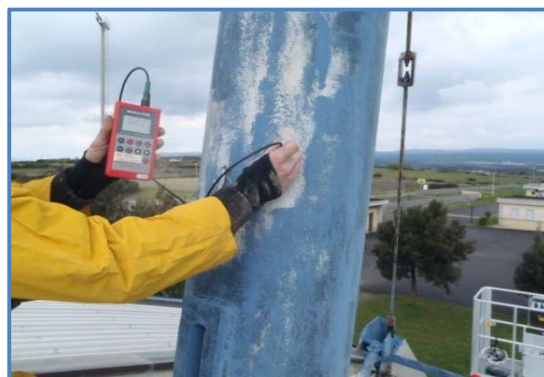
Progressiva	Elemento	Spessore Vernice					
		Lettura 1 [μm]	Lettura 2 [μm]	Lettura 3 [μm]	Lettura 4 [μm]	Lettura 5 [μm]	Lettura 6 [μm]
1	Colonna verticale	101	96	111	98	113	105

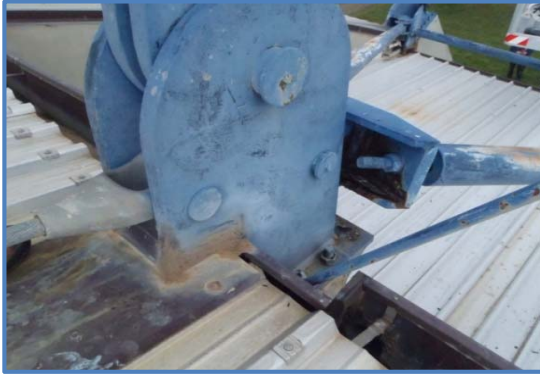
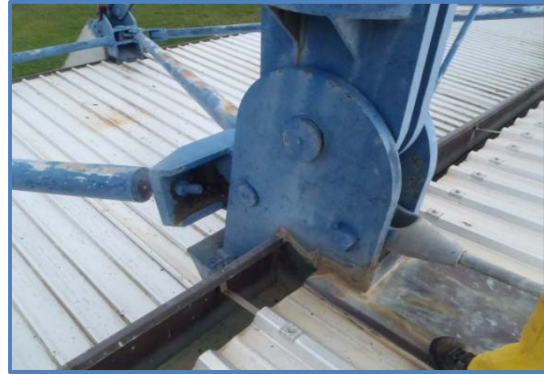
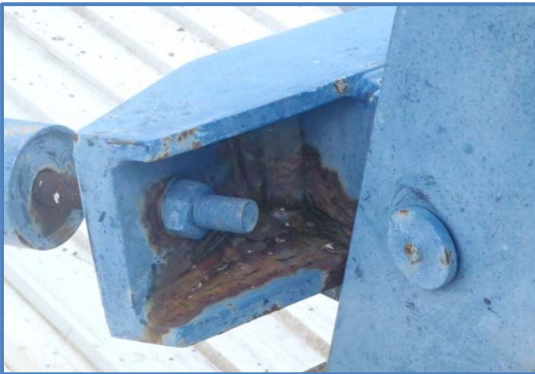
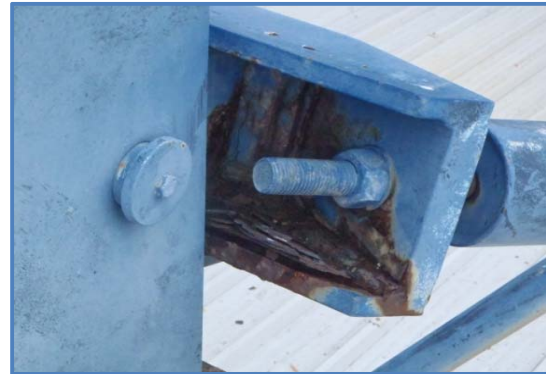
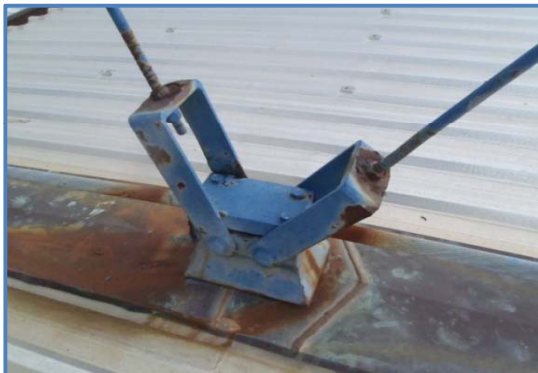
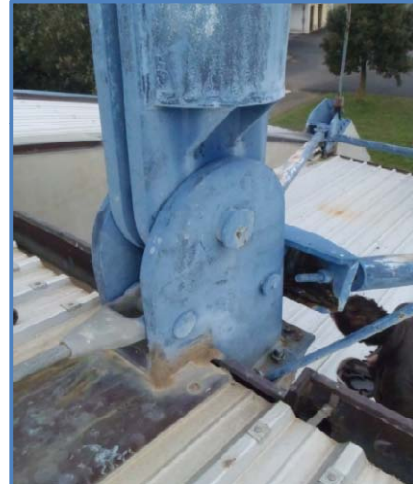
NODO B10 - INDAGINE VISIVA

COMMENTO: presenza di forte ossidazione sul collegamento tiranti-piastra sagomata di base; deterioramento della verniciatura sulla piastra sagomata di base. Forte ossidazione tiranti e relative piastre di collegamento.

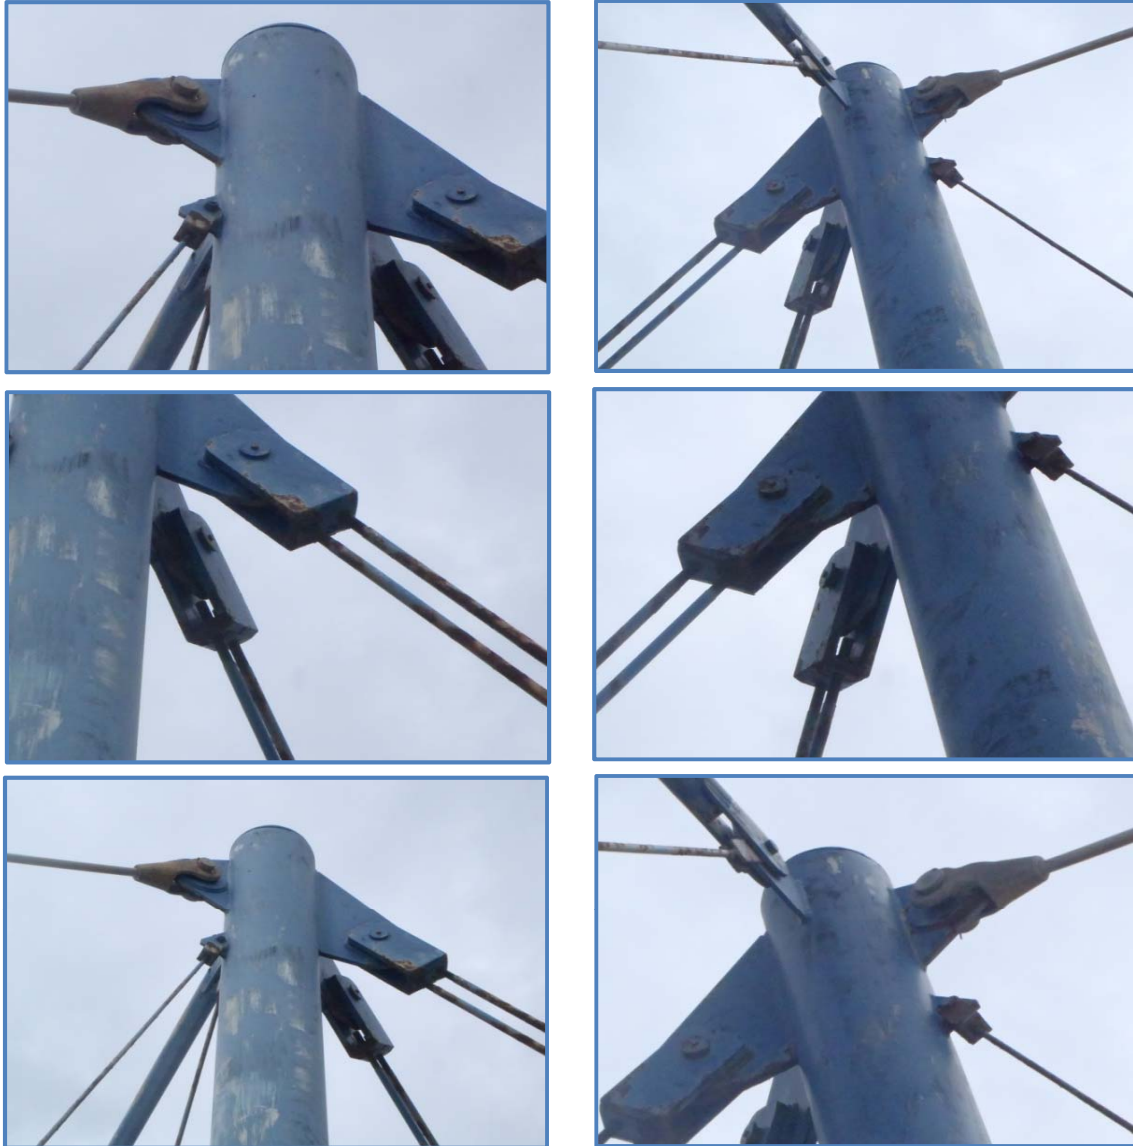
NODO B'2 - INDAGINE VISIVA

COMMENTO: presenza di forte ossidazione sul collegamento tiranti-colonna e sui tiranti stessi.

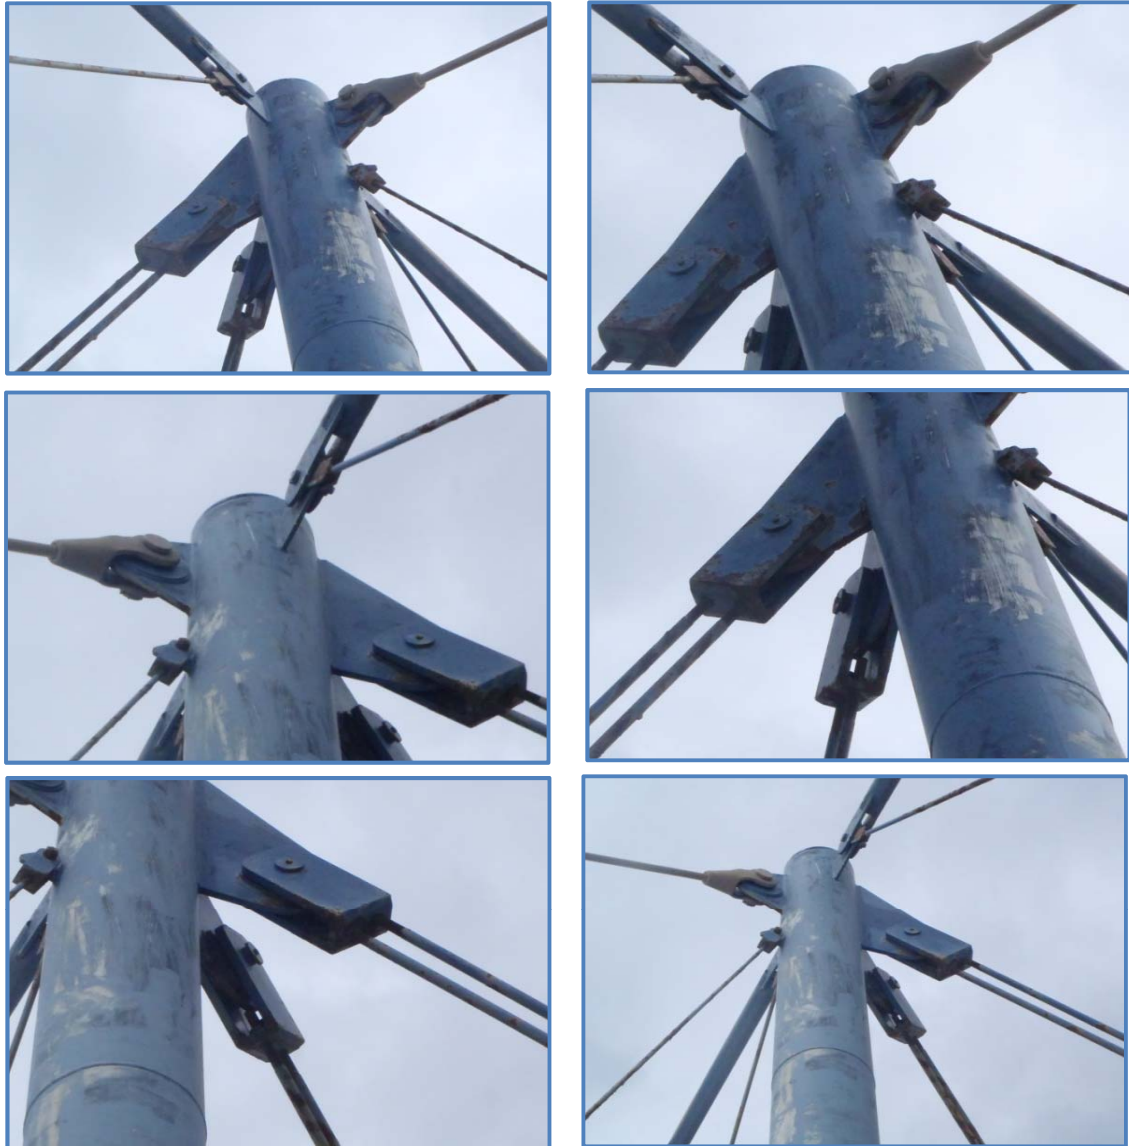
NODO B'4 - INDAGINE VISIVA

COMMENTO: presenza di forte ossidazione sul collegamento tiranti-colonna e sui tiranti stessi.

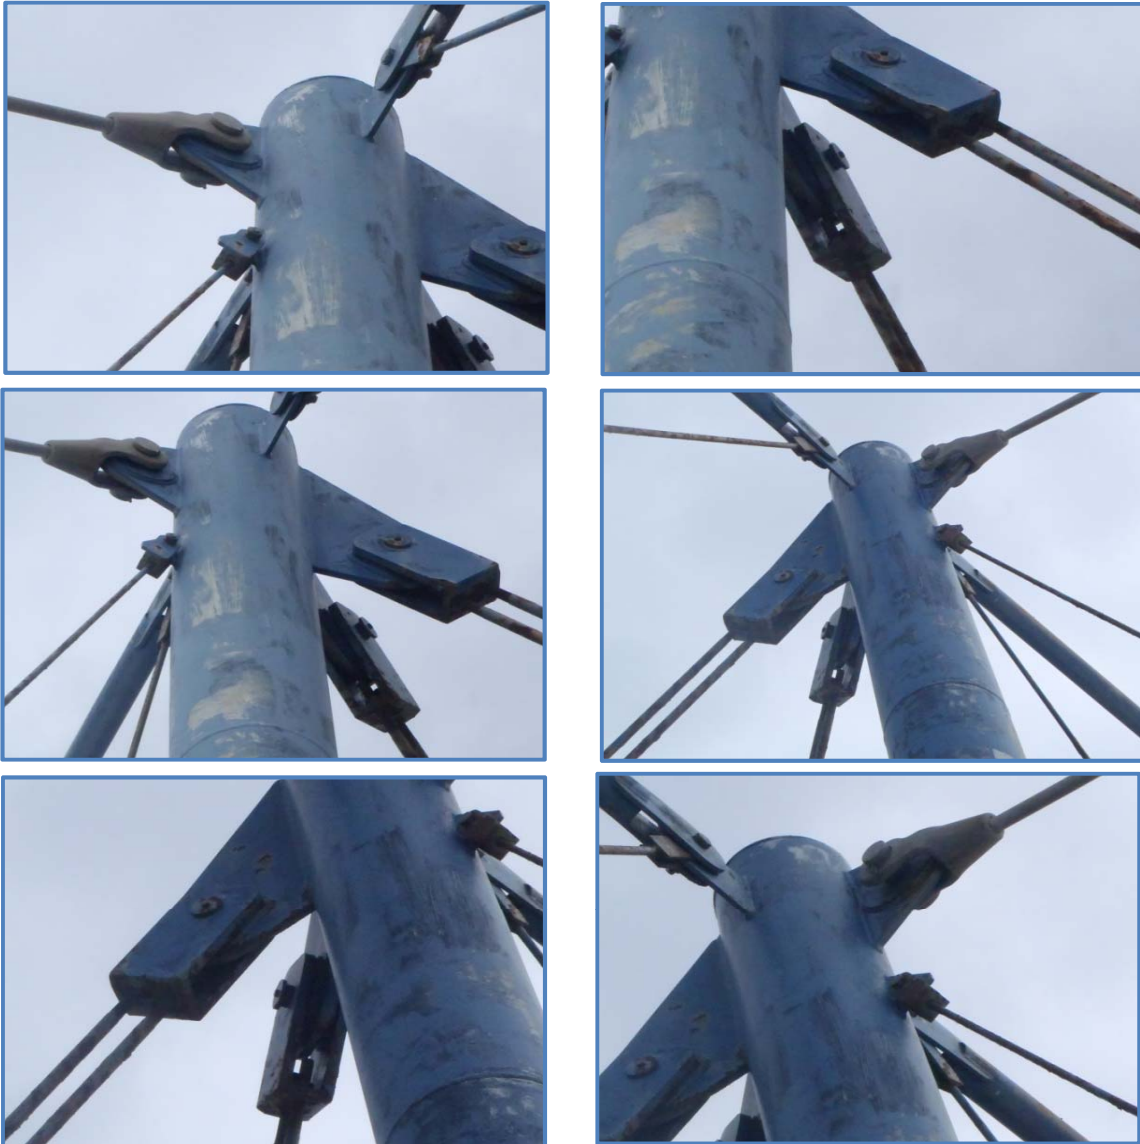
NODO B'6 - INDAGINE VISIVA

COMMENTO: presenza di forte ossidazione sul collegamento tiranti-colonna e sui tiranti stessi.

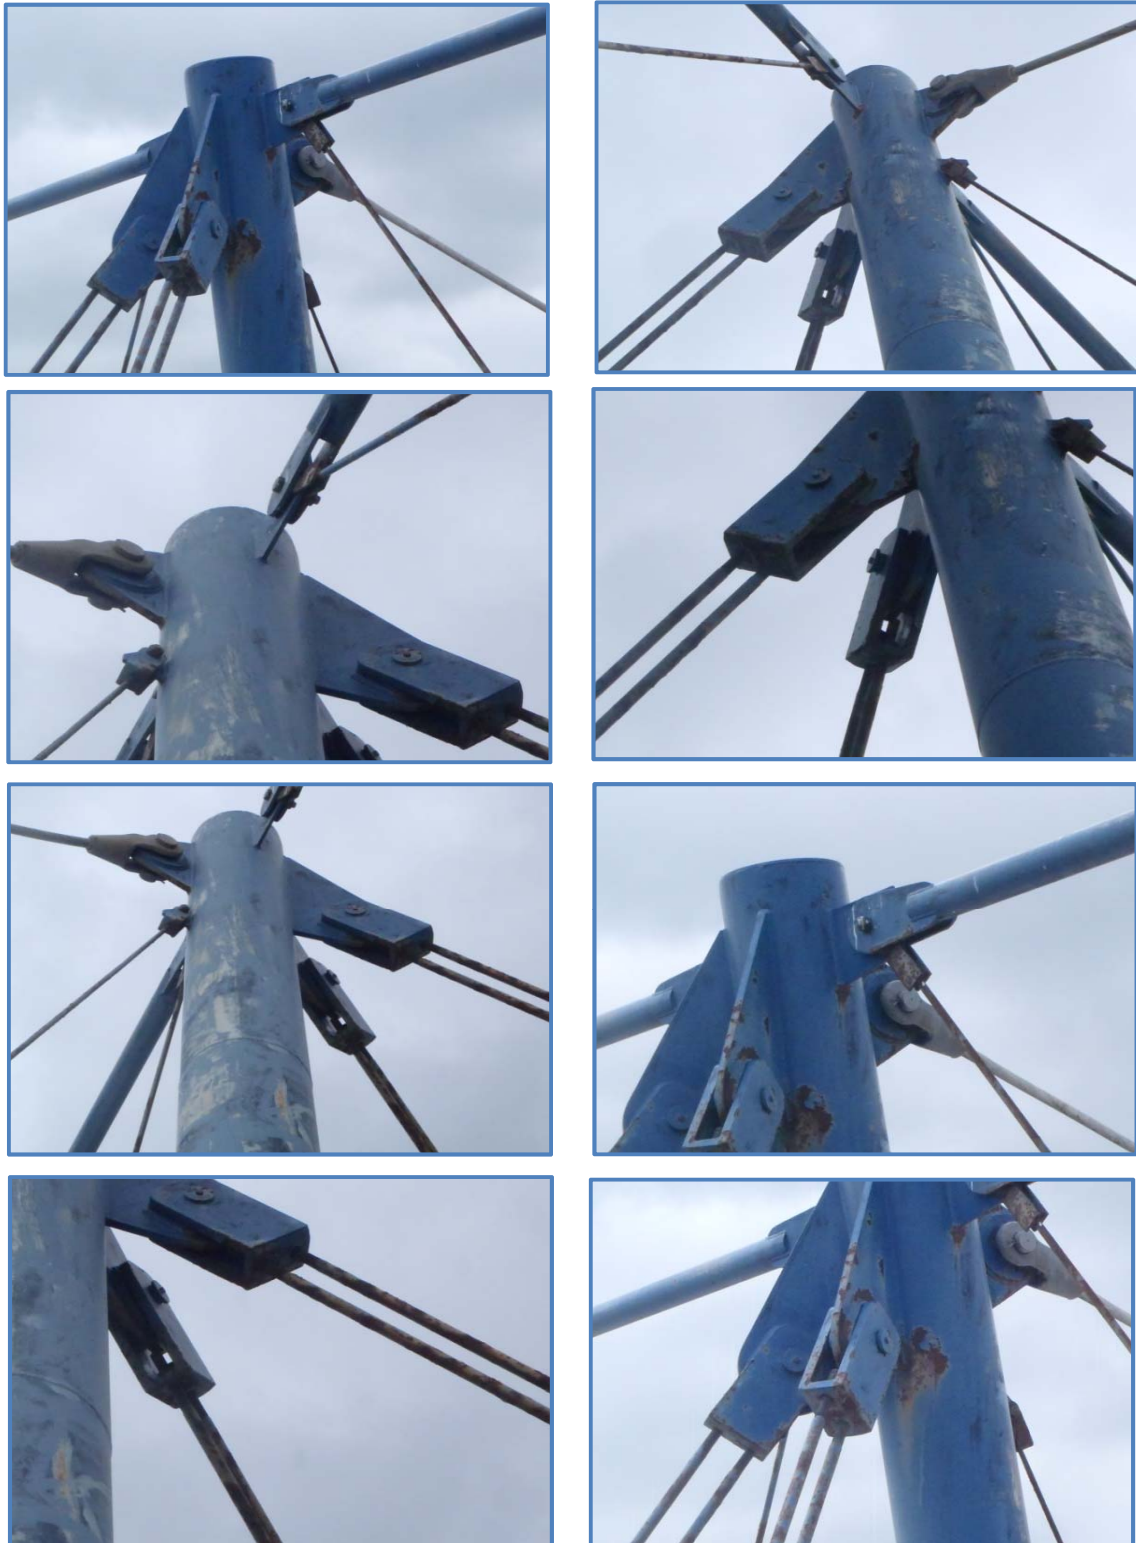
NODO B'8 - INDAGINE VISIVA

COMMENTO: presenza di forte ossidazione sul collegamento tiranti-colonna e sui tiranti stessi.

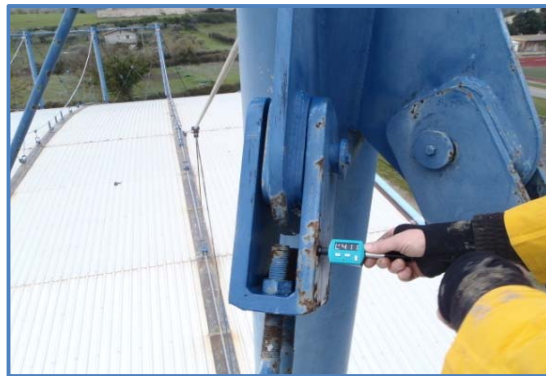
Progressiva	Elemento	Valore letto	Durezza Brinell HB	Stima della resistenza a trazione mediante prospetto A.1 della UNI EN ISO 18265
				Valore [N/mm ²]
1	Attacco tiranti (lato piscina)	432	163	549

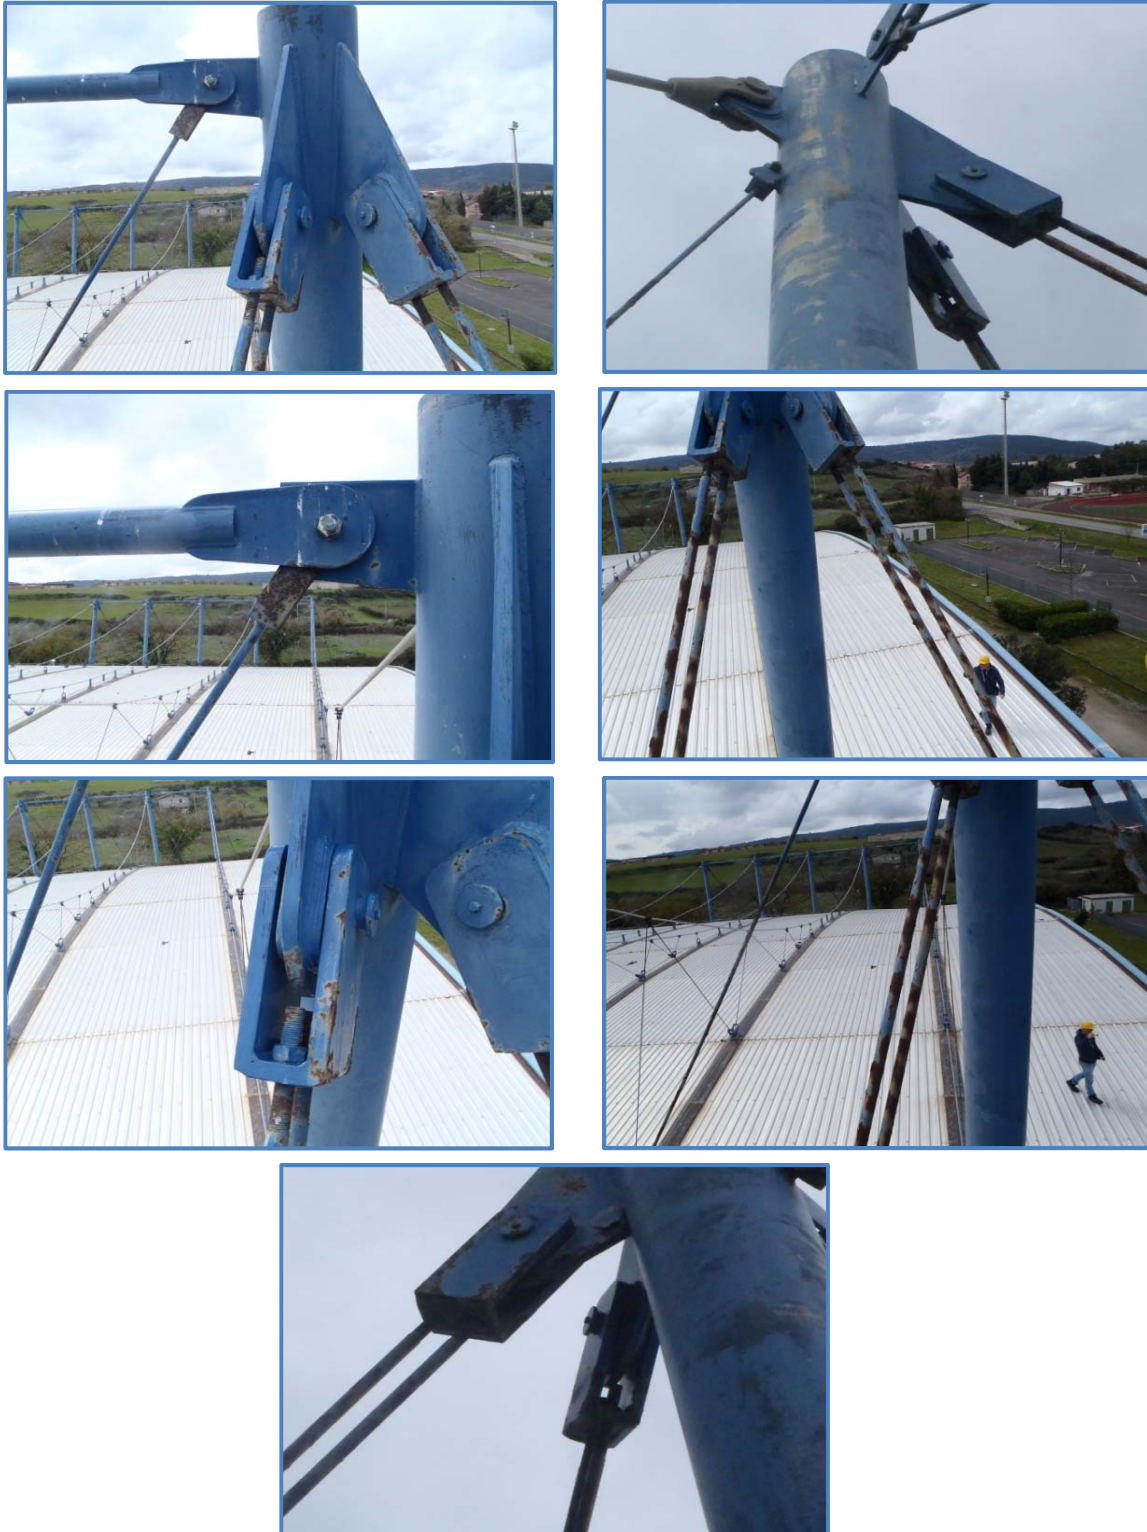
NODO B'10 - INDAGINE VISIVA

COMMENTO: presenza di forte ossidazione sul collegamento tiranti-colonna e sui tiranti stessi.

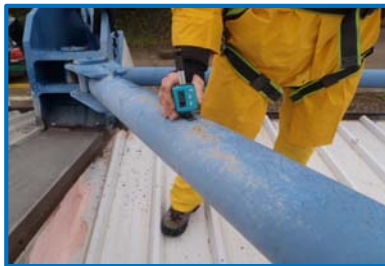
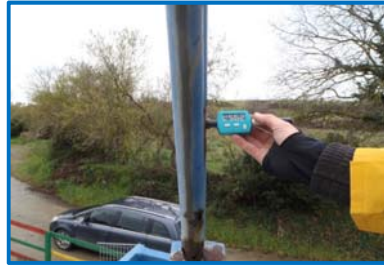
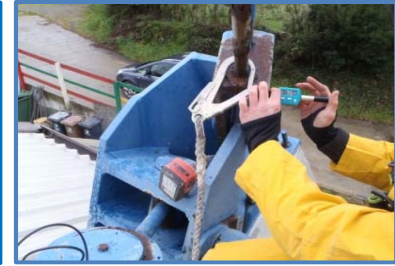
Progressiva	Elemento	Valore letto	Durezza Brinell HB	Stima della resistenza a trazione mediante prospetto A.1 della UNI EN ISO 18265
				Valore [N/mm ²]
1	Tubolare	385	129	434
2	Tirante	562	282	956
3	Attacco tirante (lato parcheggio)	477	199	675

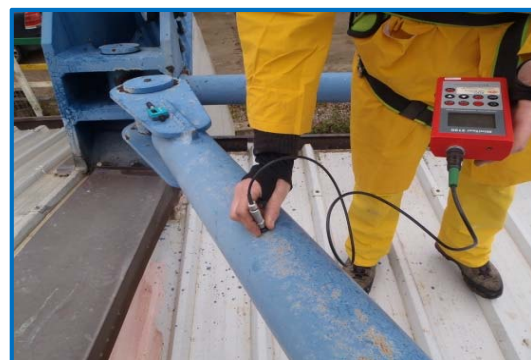
Progressiva	Elemento	Spessore Vernice					
		Letture 1 [µm]	Letture 2 [µm]	Letture 3 [µm]	Letture 4 [µm]	Letture 5 [µm]	Letture 6 [µm]
1	Attacco tirante (lato parcheggio)	222	220	218	230	215	207
2	Tubolare parte alta	56	58	63	60	57	61
3	Tubolare parte bassa	160	190	180	165	183	180

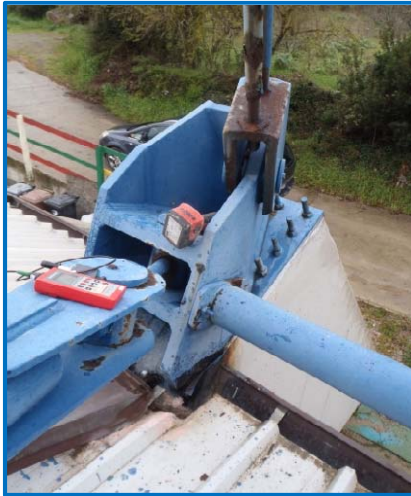
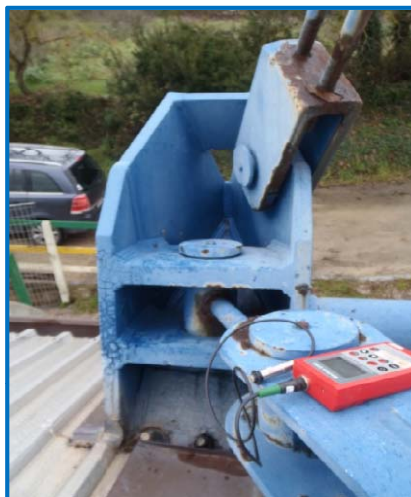
NODO C1 - INDAGINE VISIVA

COMMENTO: presenza di forte ossidazione sul collegamento tiranti-piastra sagomata di base; deterioramento della verniciatura sulla piastra sagomata di base.

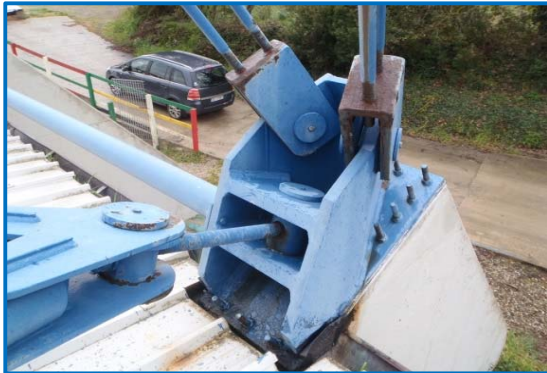
NODO C3 - INDAGINE VISIVA

COMMENTO: presenza di forte ossidazione sul collegamento tiranti-piastra sagomata di base;
deterioramento della verniciatura sulla piastra sagomata di base.

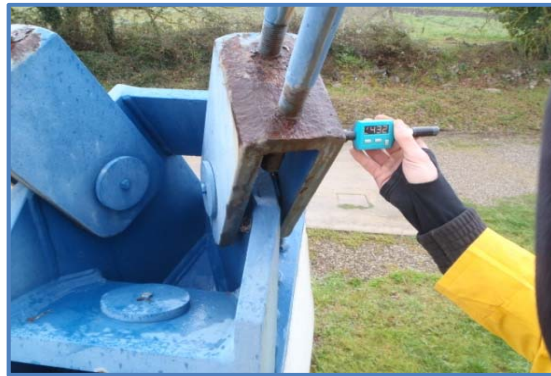
Progressiva	Elemento	Valore letto	Durezza Brinell HB	Stima della resistenza a trazione mediante prospetto A.1 della UNI EN ISO 18265
				Valore $[N/mm^2]$
1	Attacco tiranti (lato parcheggio)	432	163	549

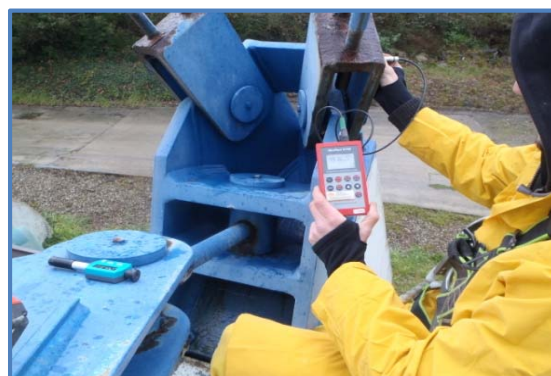
Progressiva	Elemento	Spessore Vernice					
		Lettura 1 $[\mu m]$	Lettura 2 $[\mu m]$	Lettura 3 $[\mu m]$	Lettura 4 $[\mu m]$	Lettura 5 $[\mu m]$	Lettura 6 $[\mu m]$
1	Attacco tiranti (lato parcheggio)	214	201	198	210	208	216
