RELAZIONE 10650-RSOPA/16_Rev.0 DEL 12/04/2016

OGGETTO: INDAGINI SPERIMENTALI SU MATERIALI E STRUTTURE

PISCINA COMUNALE

ISILI (CA)

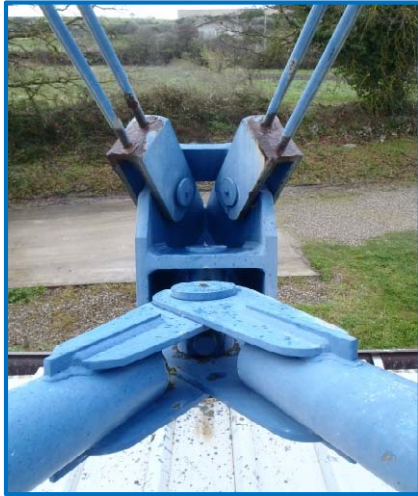
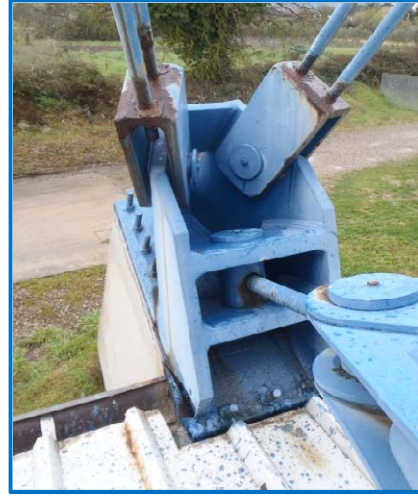
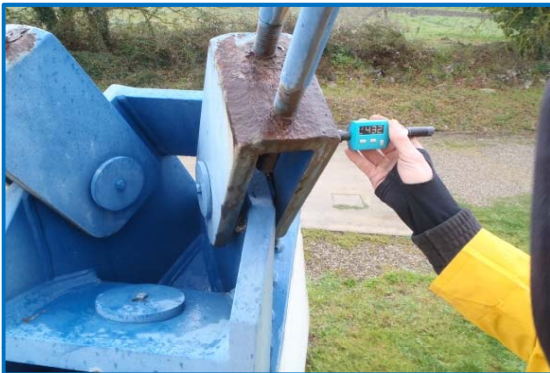
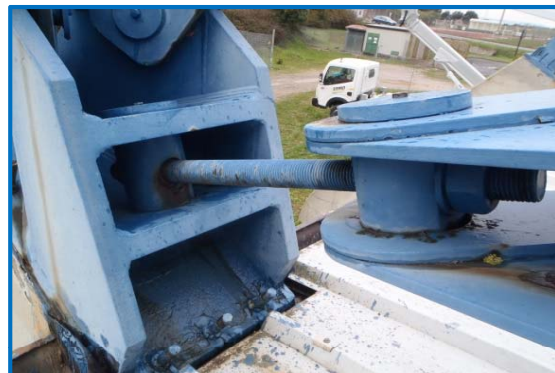
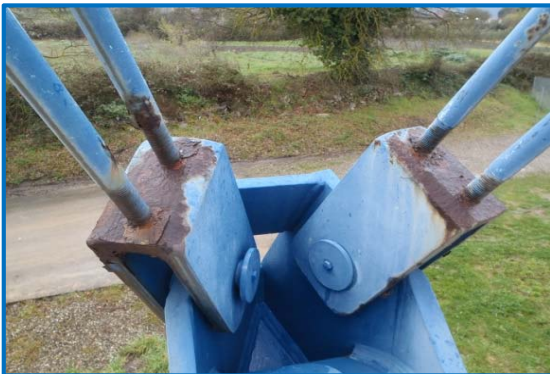
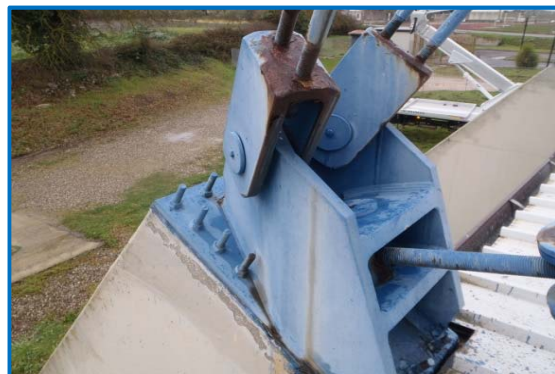
NODO C5 - INDAGINE VISIVA

COMMENTO: presenza di forte ossidazione sul collegamento tiranti-piastra sagomata di base; deterioramento della verniciatura sulla piastra sagomata di base.

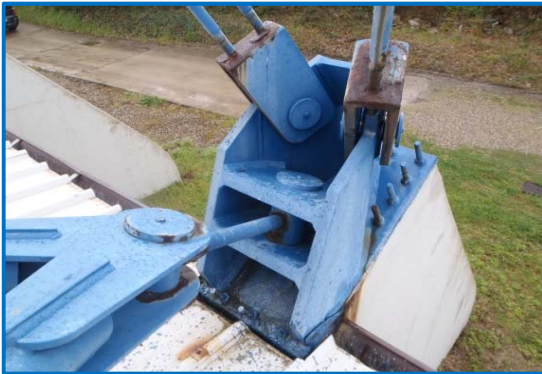
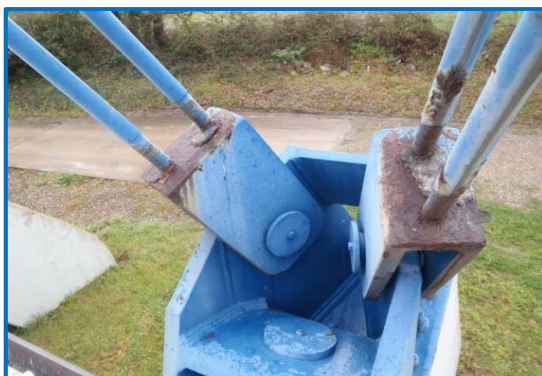
NODO C7 - INDAGINE VISIVA

COMMENTO: presenza di forte ossidazione sul collegamento tiranti-piastra sagomata di base; deterioramento della verniciatura sulla piastra sagomata di base.

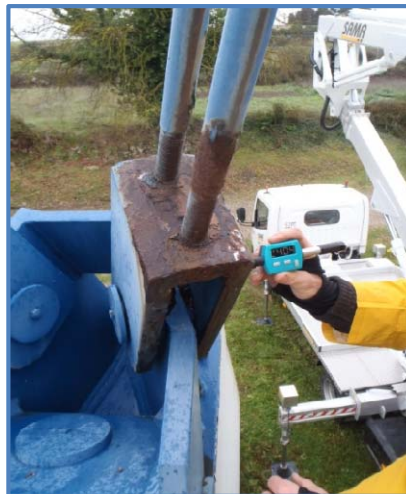
Progressiva	Elemento	Valore letto	Durezza Brinell HB	Stima della resistenza a trazione mediante prospetto A.1 della UNI EN ISO 18265
				Valore [N/mm ²]
1	Attacco tiranti (lato parcheggio)	420	154	520

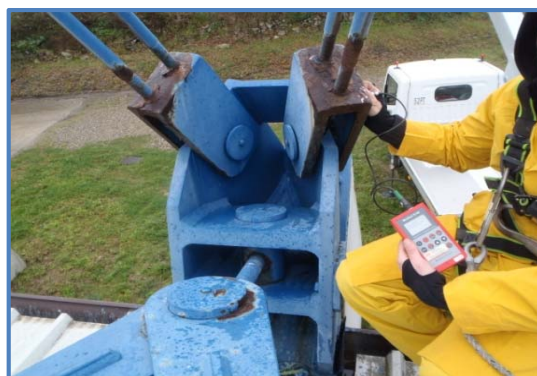
INDAGINI SPESSIMETRICHE PER IL RILIEVO DEL RIVESTIMENTO PROTETTIVO

Progressiva	Elemento	Spessore Vernice					
		Lettura 1 [μm]	Lettura 2 [μm]	Lettura 3 [μm]	Lettura 4 [μm]	Lettura 5 [μm]	Lettura 6 [μm]
1	Attacco tiranti (lato parcheggio)	268	278	258	256	299	302

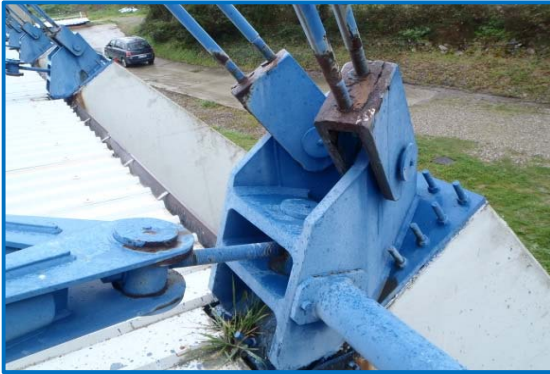
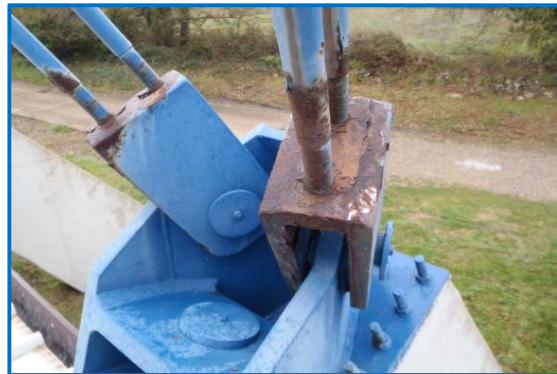
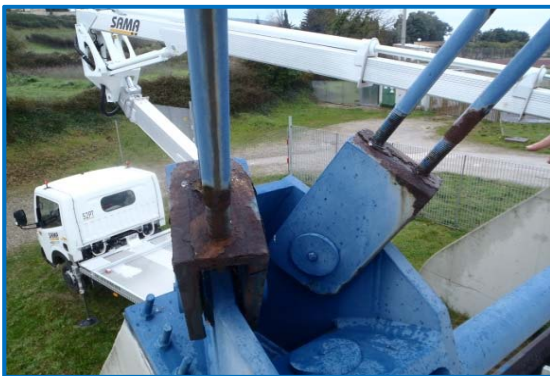
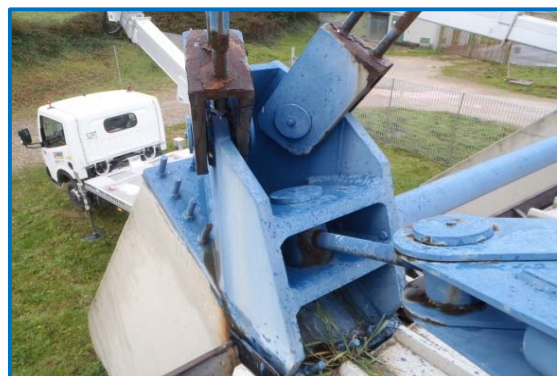
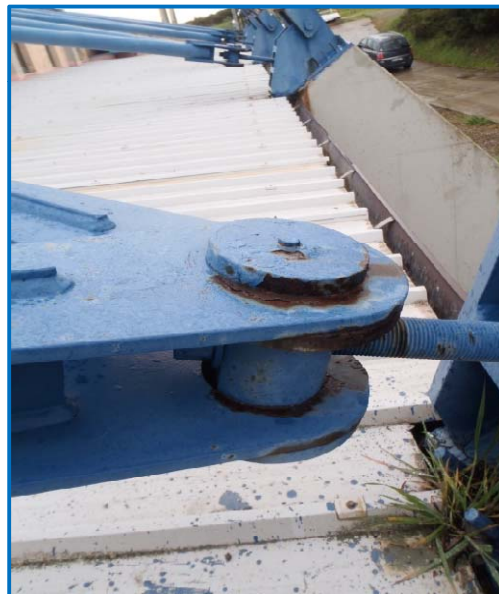
NODO C9 - INDAGINE VISIVA

COMMENTO: presenza di forte ossidazione sul collegamento tiranti-piastra sagomata di base; deterioramento della verniciatura sulla piastra sagomata di base.

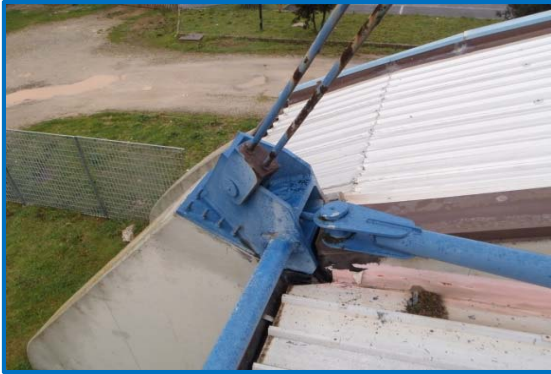
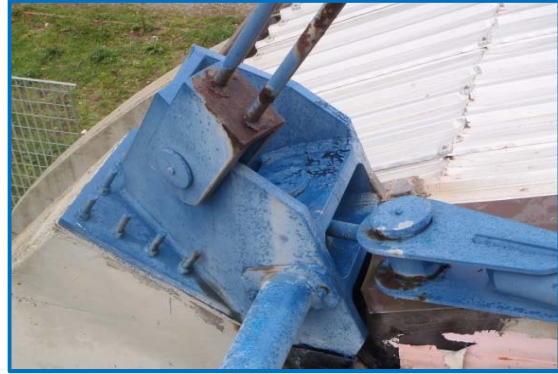
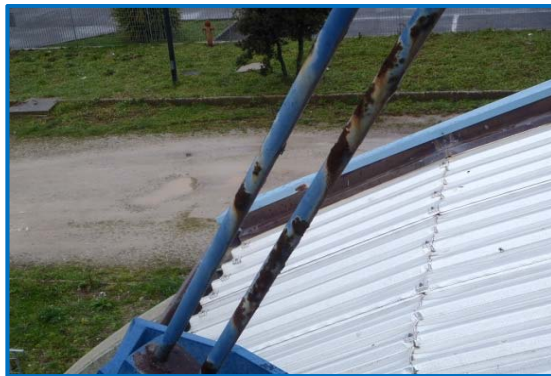
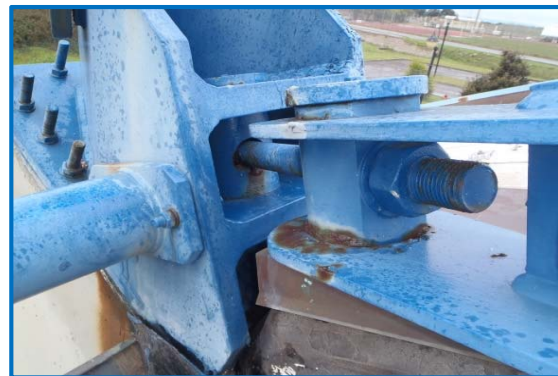
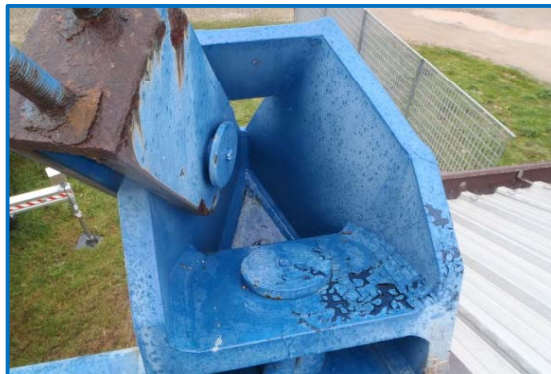
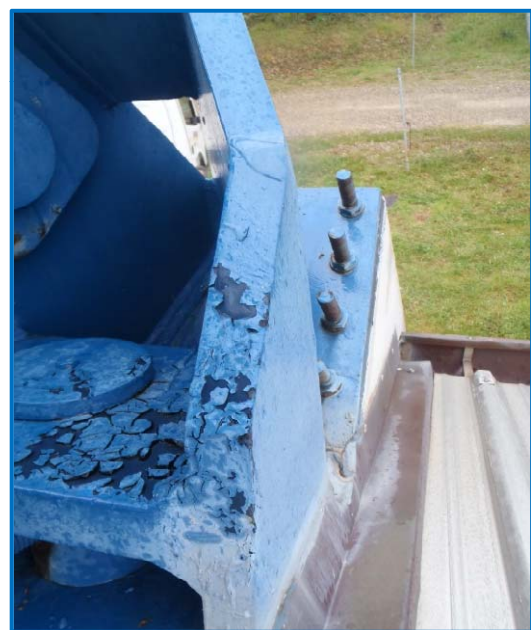
NODO C11 - INDAGINE VISIVA

COMMENTO: presenza di forte ossidazione sul collegamento tiranti-piastra sagomata di base; deterioramento della verniciatura sulla piastra sagomata di base.

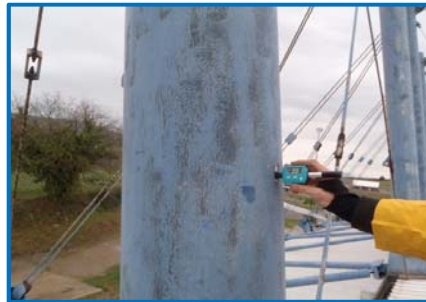
NODO D2

**INDAGINI CON SCLEROMETRO DI LEEB
PER LA DETERMINAZIONE DELLA DUREZZA BRINELL**

Progressiva	Elemento	Valore letto	Durezza Brinell HB	Stima della resistenza a trazione mediante prospetto A.1 della UNI EN ISO 18265
				Valore [N/mm ²]
1	Colonna verticale	381	126	423

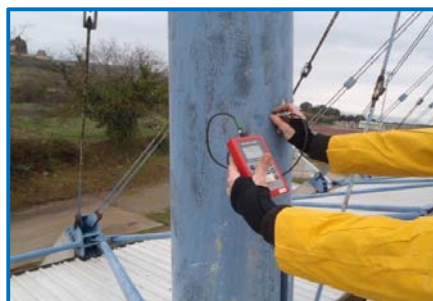
INDAGINI SPESSIMETRICHE PER IL RILIEVO DEL RIVESTIMENTO PROTETTIVO

Progressiva	Elemento	Spessore Vernice					
		Lettura 1 [μm]	Lettura 2 [μm]	Lettura 3 [μm]	Lettura 4 [μm]	Lettura 5 [μm]	Lettura 6 [μm]
1	Colonna verticale	140	132	128	136	129	141

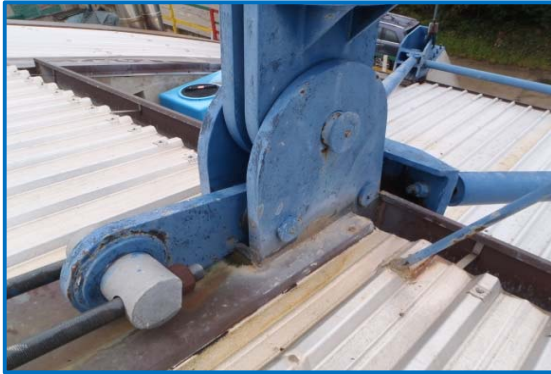
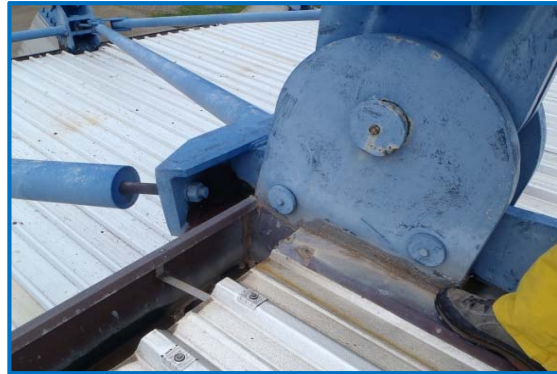
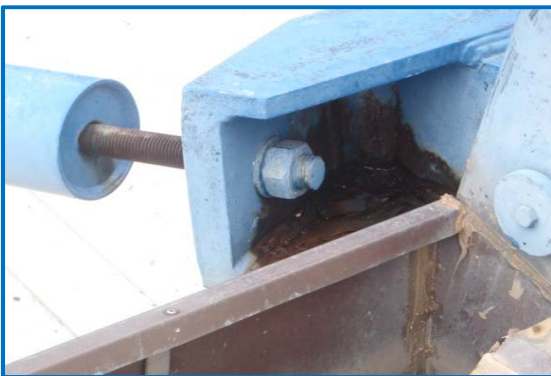
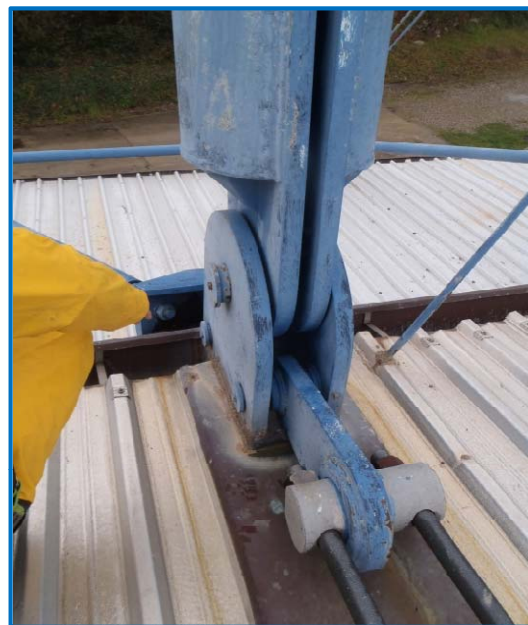
NODO D2 - INDAGINE VISIVA

COMMENTO: presenza di forte ossidazione sul collegamento tiranti-piastra sagomata di base;
deterioramento della verniciatura sulla piastra sagomata di base.

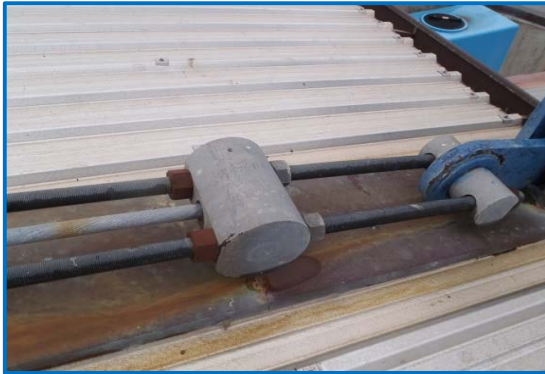
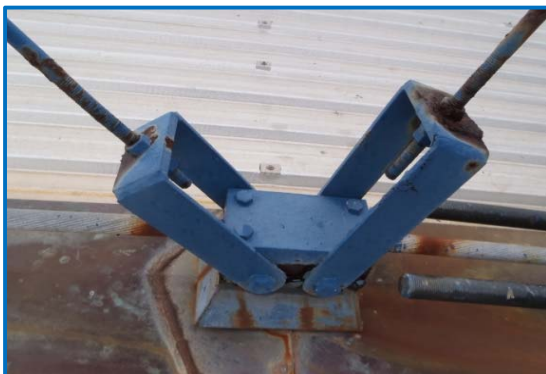
NODO D4 - INDAGINE VISIVA

COMMENTO: presenza di forte ossidazione sul collegamento tiranti-piastra sagomata di base; deterioramento della verniciatura sulla piastra sagomata di base. Fortissima ossidazione del tenditore del tirante.

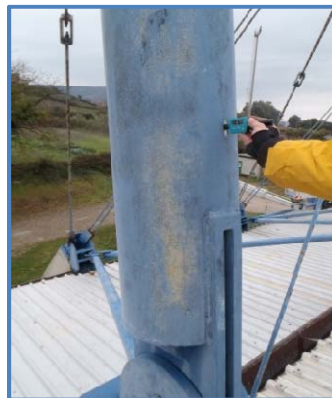
NODO D6

**INDAGINI CON SCLEROMETRO DI LEEB
PER LA DETERMINAZIONE DELLA DUREZZA BRINELL**

Progressiva	Elemento	Valore letto	Durezza Brinell HB	Stima della resistenza a trazione mediante prospetto A.1 della UNI EN ISO 18265
				Valore [N/mm ²]
1	Colonna verticale	381	126	421

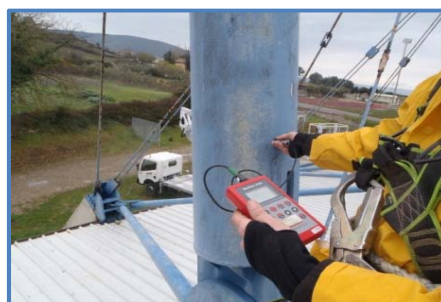
INDAGINI SPESSIMETRICHE PER IL RILIEVO DEL RIVESTIMENTO PROTETTIVO

Progressiva	Elemento	Spessore Vernice					
		Lettura 1 [μm]	Lettura 2 [μm]	Lettura 3 [μm]	Lettura 4 [μm]	Lettura 5 [μm]	Lettura 6 [μm]
1	Colonna verticale	115	120	208	124	236	183

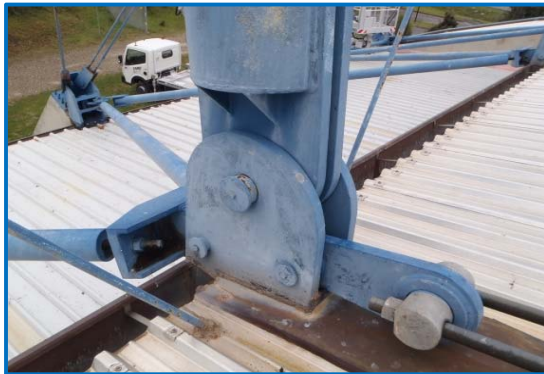
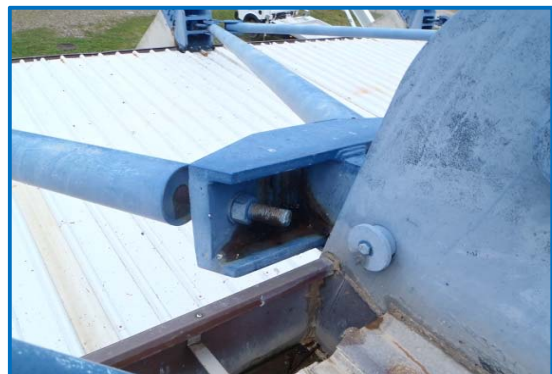
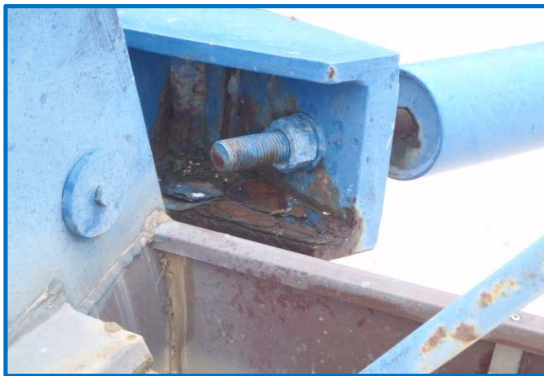
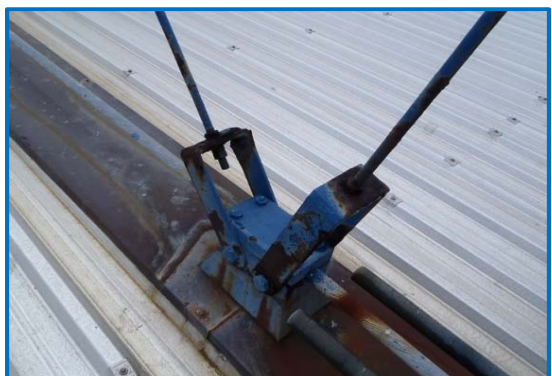
NODO D6

COMMENTO: presenza di forte ossidazione interna sul collegamento tubolari-piastra sagomata;
Forte ossidazione tiranti e relative piastre di collegamento.

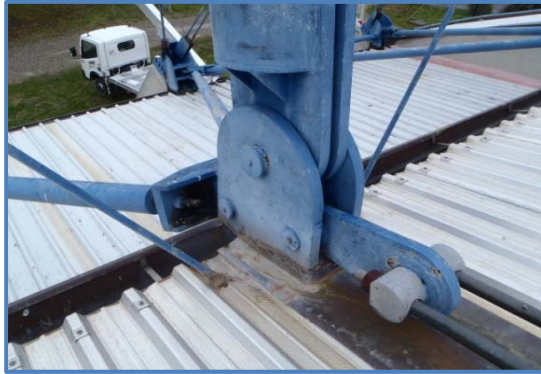
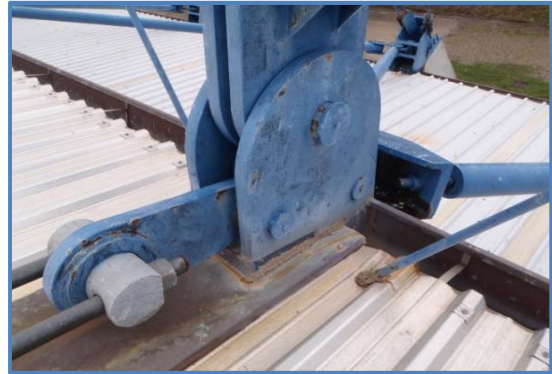
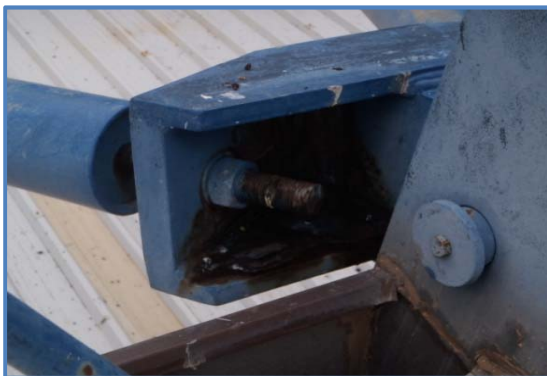
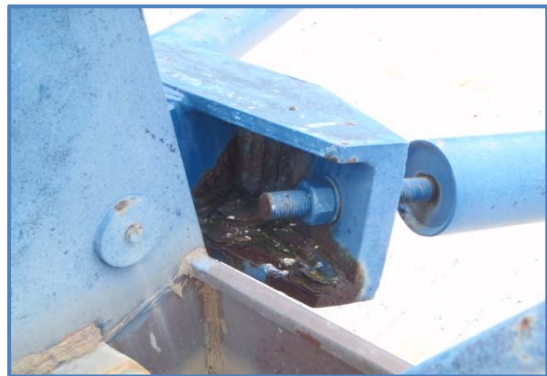
NODO D8 - INDAGINE VISIVA

COMMENTO: presenza di forte ossidazione interna sul collegamento tubolari-piastra sagomata;
Forte ossidazione tiranti e relative piastre di collegamento.

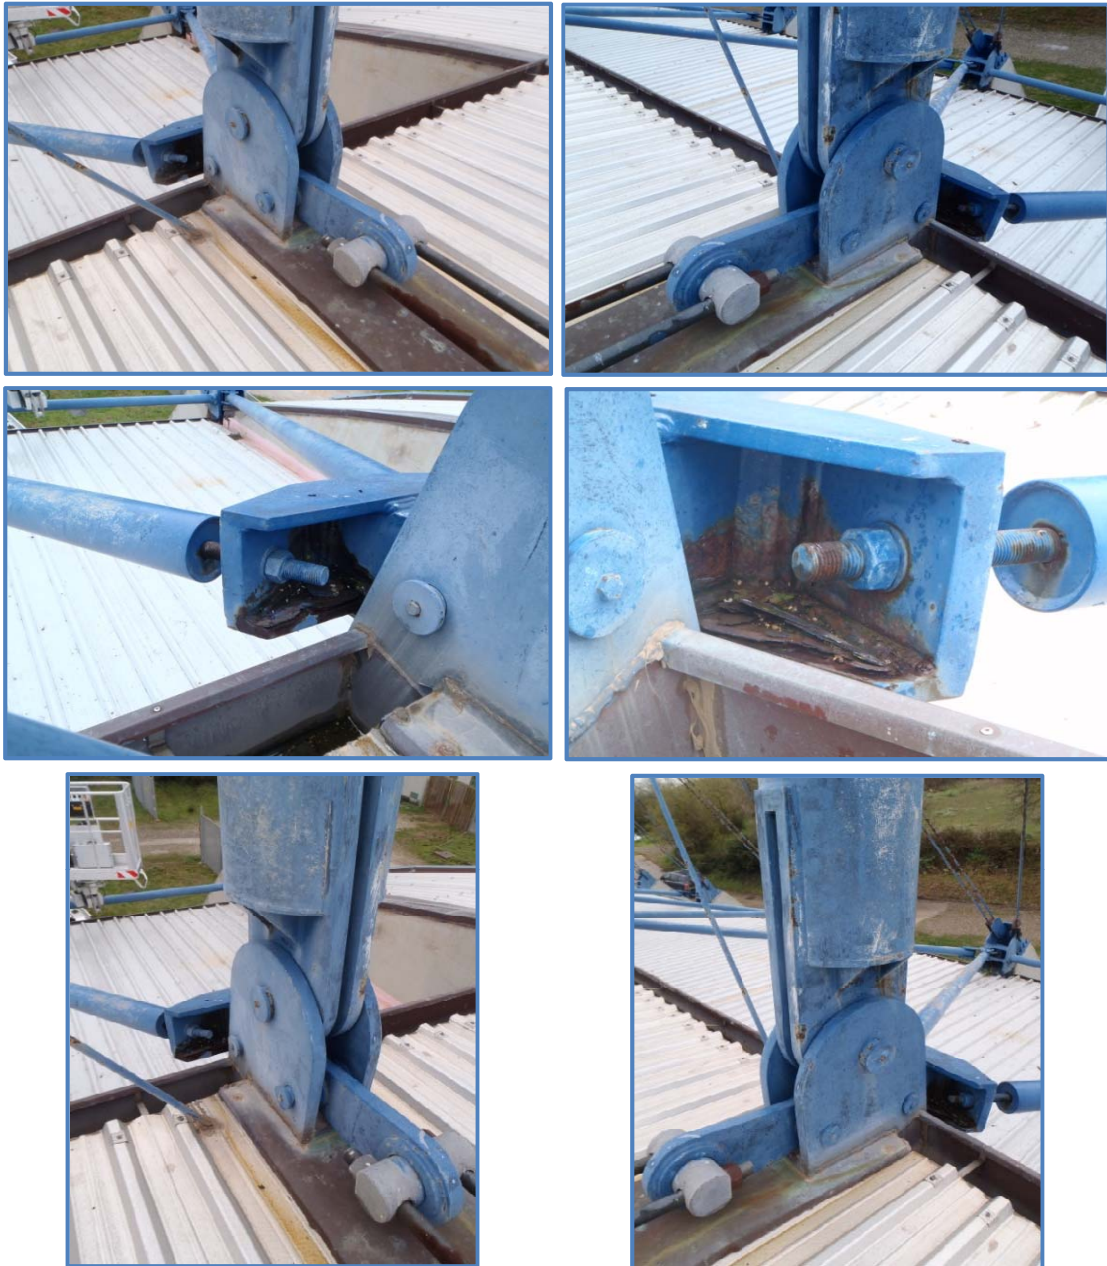
NODO D10 - INDAGINE VISIVA

COMMENTO: presenza di forte ossidazione interna sul collegamento tubolari-piastra sagomata;
 Forte ossidazione tiranti e relative piastre di collegamento.

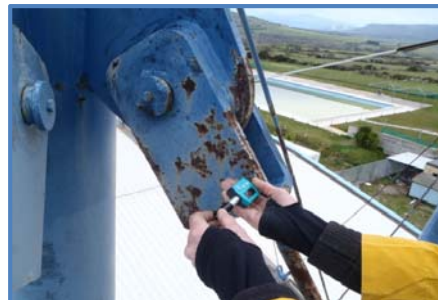
NODO D'2

INDAGINI CON SCLEROMETRO DI LEEB
PER LA DETERMINAZIONE DELLA DUREZZA BRINELL

Progressiva	Elemento	Valore letto	Durezza Brinell HB	Stima della resistenza a trazione mediante prospetto A.1 della UNI EN ISO 18265
				Valore [N/mm ²]
1	Attacco tiranti (lato piscina)	418	153	515

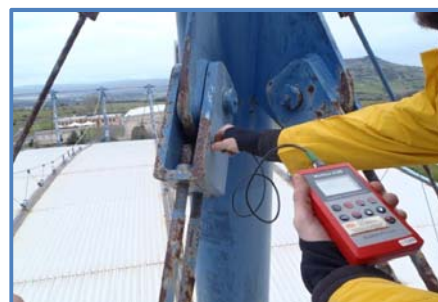
INDAGINI SPESSIMETRICHE PER IL RILIEVO DEL RIVESTIMENTO PROTETTIVO

Progressiva	Elemento	Spessore Vernice					
		Lettura 1 [µm]	Lettura 2 [µm]	Lettura 3 [µm]	Lettura 4 [µm]	Lettura 5 [µm]	Lettura 6 [µm]
1	Attacco tiranti (lato parcheggio)	188	190	187	192	187	194

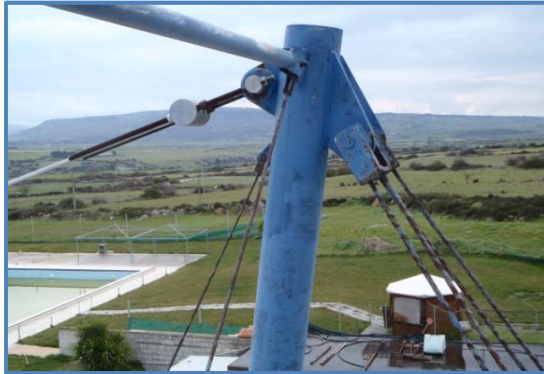
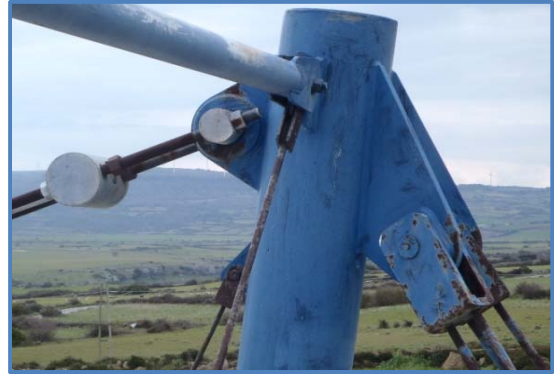
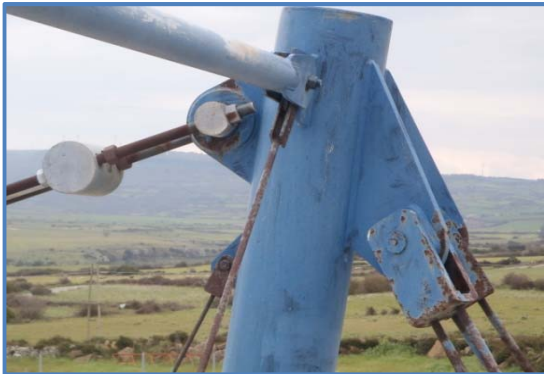
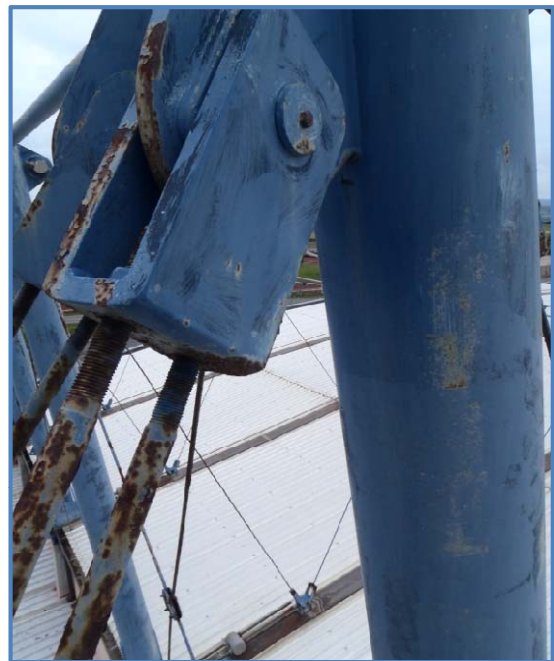
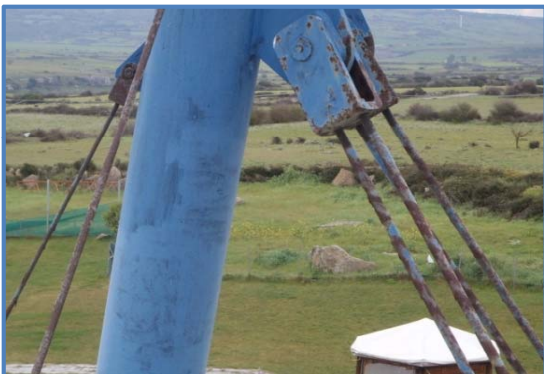
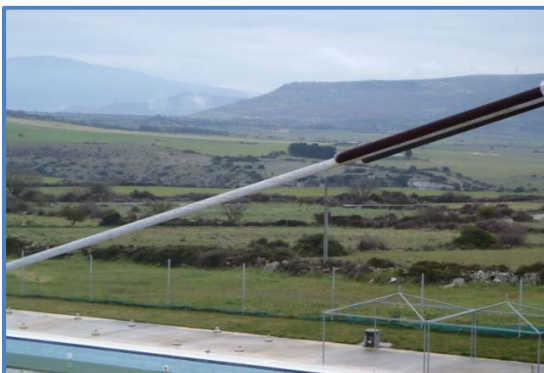
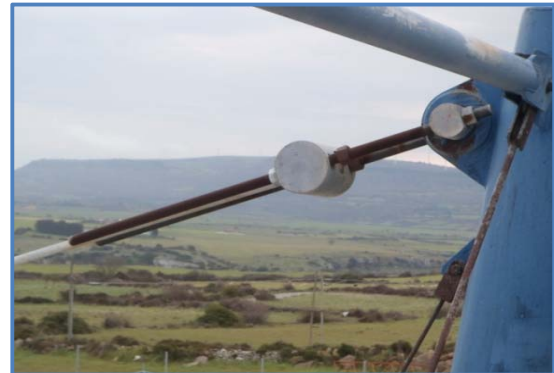
NODO D'2 - INDAGINE VISIVA

COMMENTO: presenza di forte ossidazione sul collegamento tiranti-colonna e sui tiranti stessi.

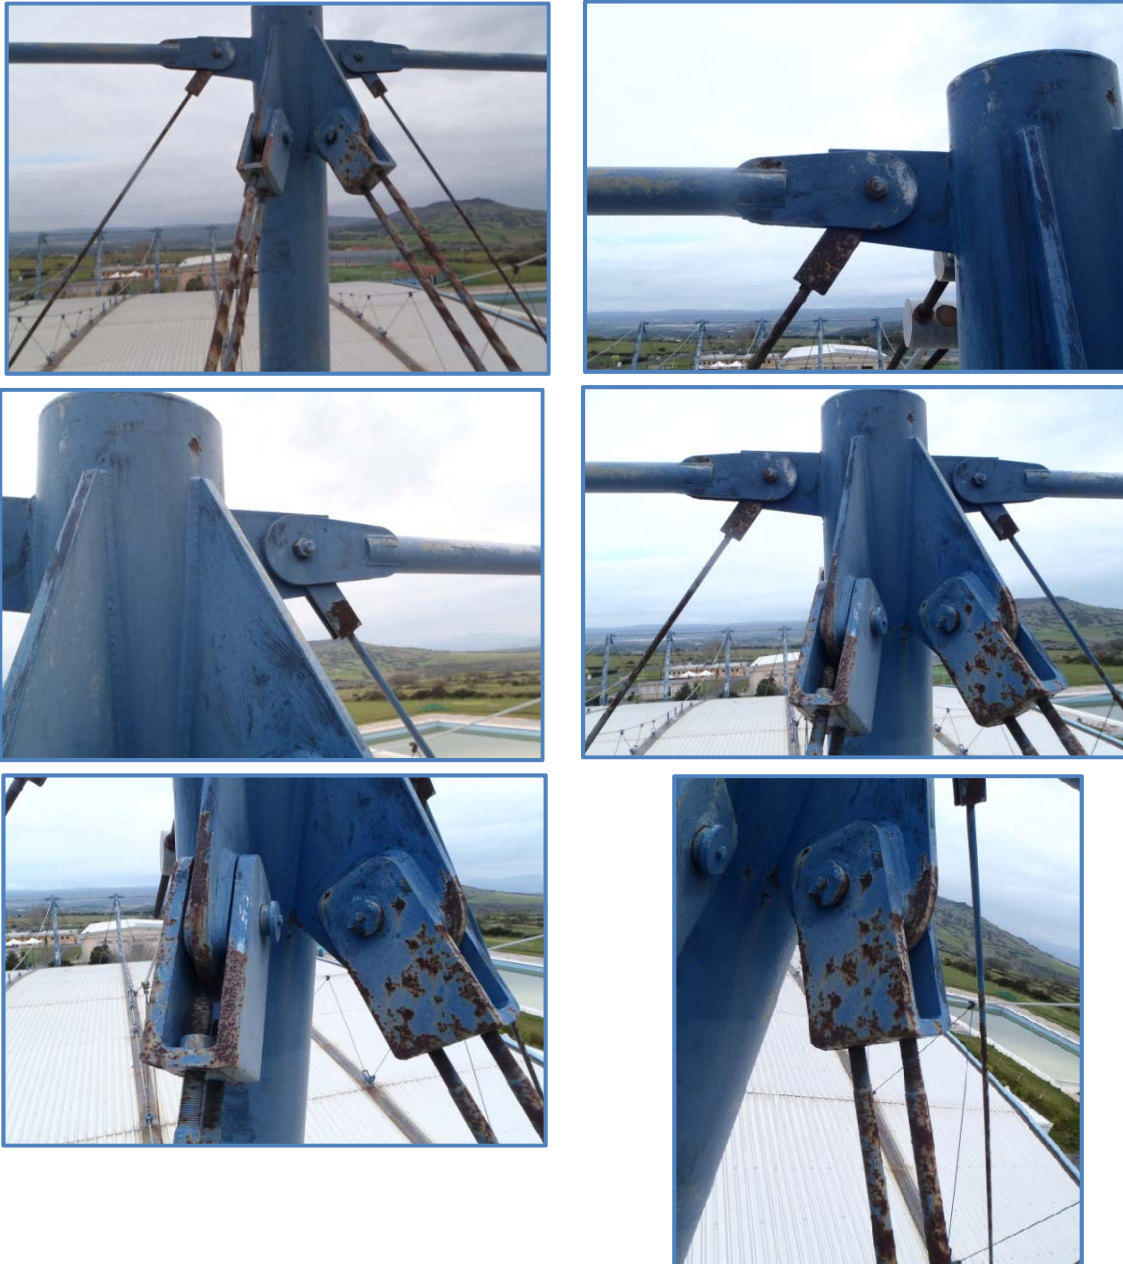
NODO D'4 - INDAGINE VISIVA

COMMENTO: presenza di forte ossidazione sul collegamento tiranti-colonna e sui tiranti stessi.

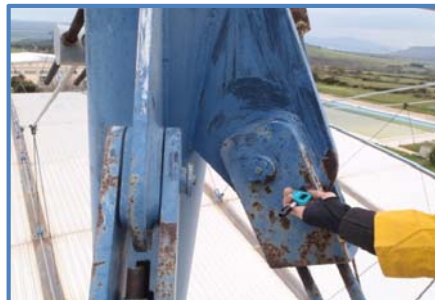
NODO D'6

INDAGINI CON SCLEROMETRO DI LEEB
PER LA DETERMINAZIONE DELLA DUREZZA BRINELL

Progressiva	Elemento	Valore letto	Durezza Brinell HB	Stima della resistenza a trazione mediante prospetto A.1 della UNI EN ISO 18265
				Valore [N/mm ²]
1	Attacco tiranti (lato piscina)	407	144	484

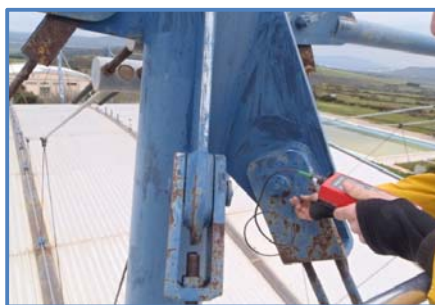
INDAGINI SPESSIMETRICHE PER IL RILIEVO DEL RIVESTIMENTO PROTETTIVO

Progressiva	Elemento	Spessore Vernice					
		Lettura 1 [µm]	Lettura 2 [µm]	Lettura 3 [µm]	Lettura 4 [µm]	Lettura 5 [µm]	Lettura 6 [µm]
1	Attacco tiranti (lato piscina)	135	147	138	140	136	131

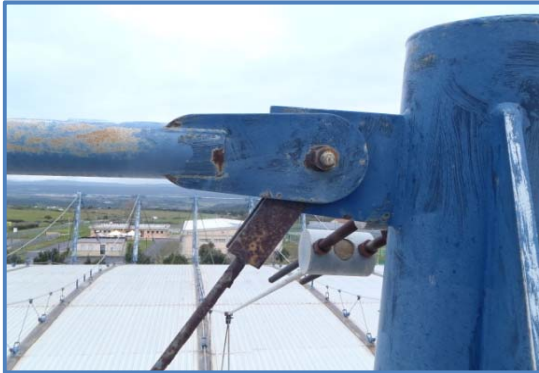
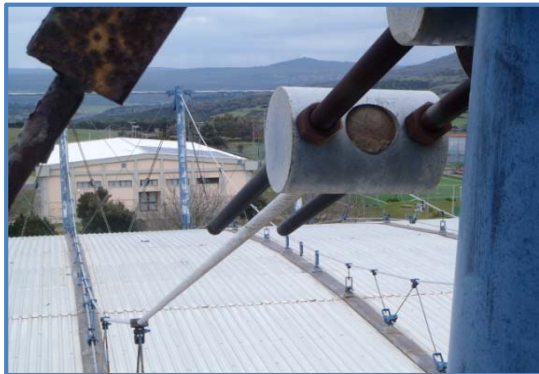
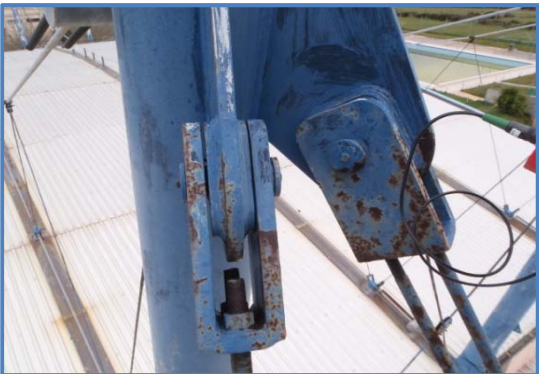
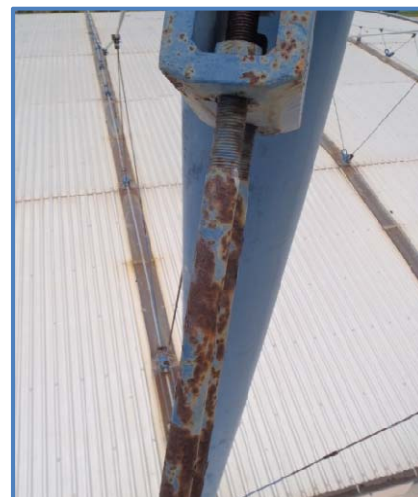
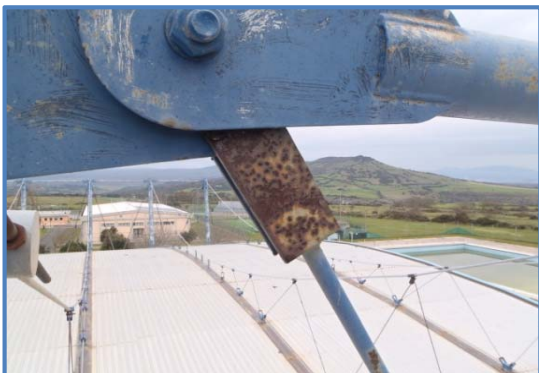
NODO D'6 - INDAGINE VISIVA

COMMENTO: presenza di forte ossidazione sul collegamento tiranti-colonna e sui tiranti stessi.

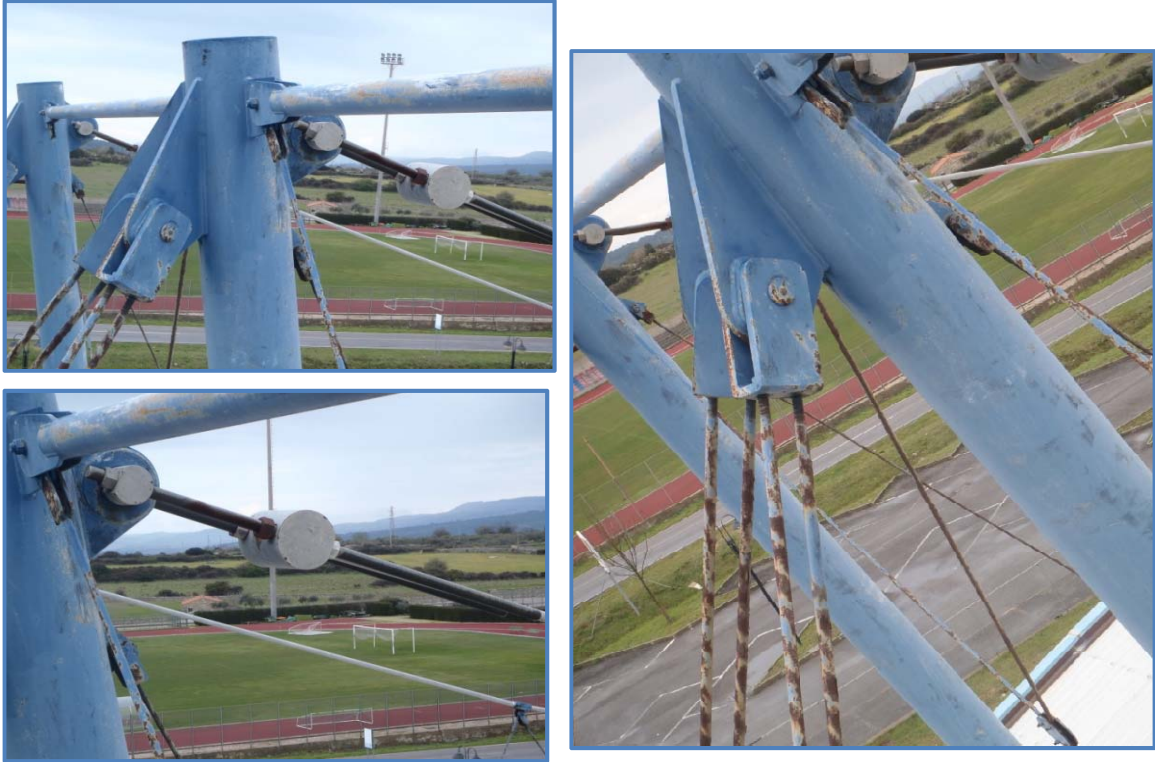
NODO D'8 - INDAGINE VISIVA

COMMENTO: presenza di forte ossidazione sul collegamento tiranti-colonna e sui tiranti stessi.

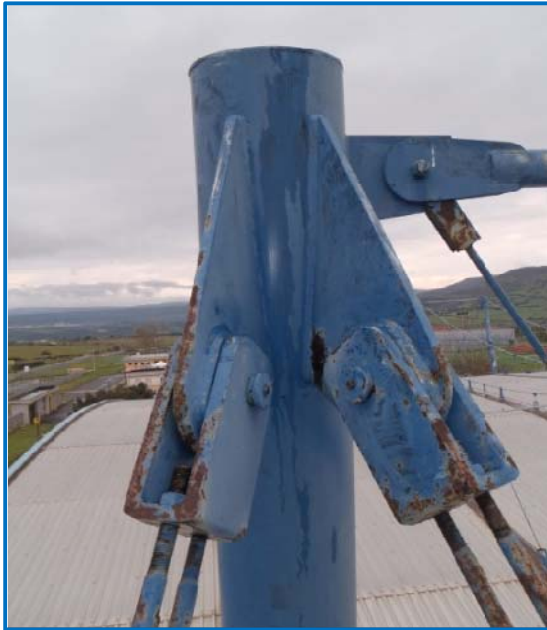
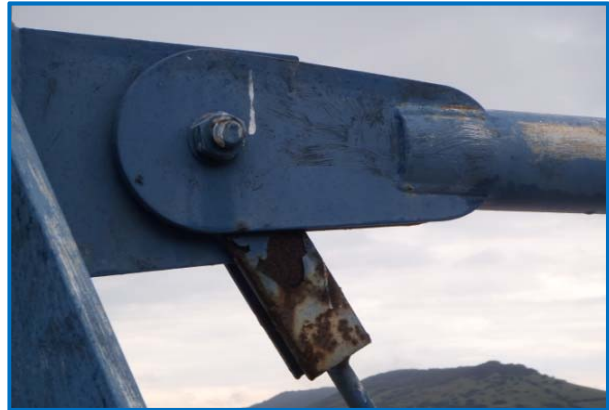
NODO D'10 - INDAGINE VISIVA

COMMENTO: presenza di forte ossidazione sul collegamento tiranti-colonna e sui tiranti stessi.
