## COMUNITÀ MONTANA SARCIDANO - BARBAGIA DI SEULO

### PROGETTO ESECUTIVO

MESSA IN SICUREZZA DELLE STRADE COMUNALI DEL TERRITORIO  
DELLA COMUNITÀ MONTANA SARCIDANO - BARBAGIA DI SEULO

RELAZIONE TECNICA  
E QUADRO ECONOMICO

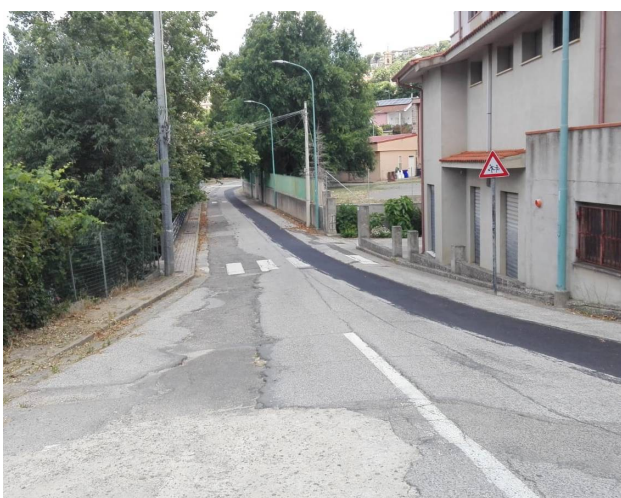
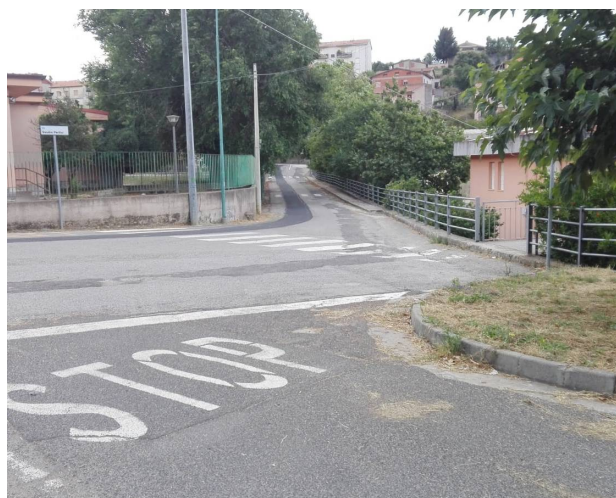
Via Pertini

Le strade interessate dall'intervento sono: la Via Pertini, la via S. Giovanni e Vico I° Maggiore. Si tratta, come rivela il servizio fotografico, di strade pavimentate in conglomerato bituminoso (tappettino) che a causa degli agenti atmosferici e dell'usura è andato degradandosi. Gli interventi consistono nella fresatura della pavimentazione esistente, pulizia e realizzazione di tappettino in conglomerato bituminoso dello spessore di 4 cm.

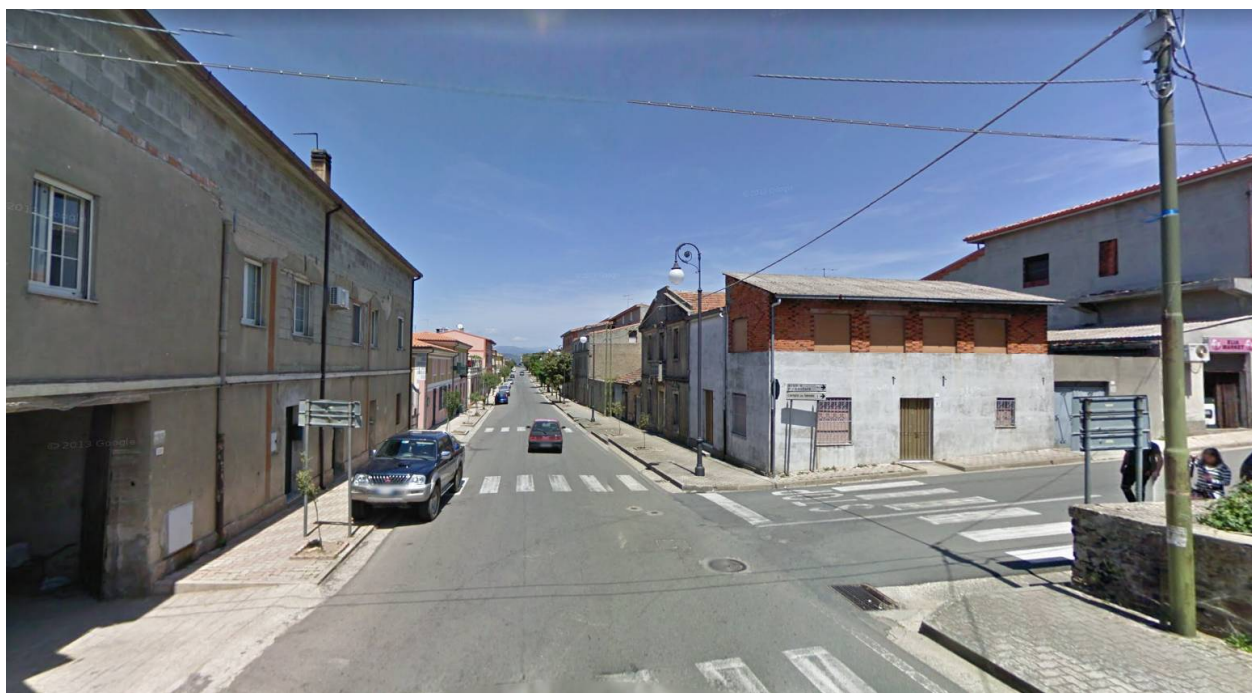
Corso Italia

Si tratta della Via Corso Italia, incrocio via Berlinguer – Via Funtana Campo, Vico II° C. Italia e Vico III° Fontana Campo. Dal servizio fotografico allegato risalta lo stato di degrado dei tratti di strada comunicati dall'Amministrazione. La mancata manutenzione ed la presenza di traffico pesante sono la causa del dissesto. Purtroppo si tratta di rattoppi eseguiti nel tempo resi necessari per la manutenzione dei sottoservizi. Gli avvallamenti sono stati causa di cadute di persone e di danni a mezzi meccanici. Gli interventi sono mirati alla sicurezza per tutelare l'incolumità di persone e cose.

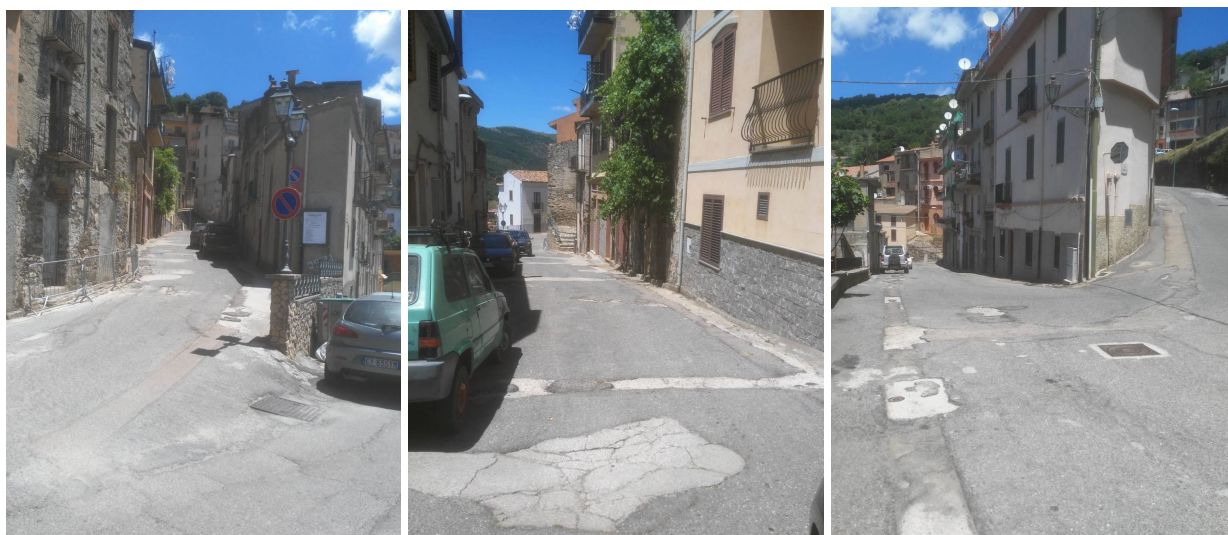
Come dimostra il servizio fotografico, le strade oggetto di intervento sono due, la Via Stazione e la Via Tevere. Si tratta di due strade urbane realizzate: la prima in conglomerato bituminoso e l'altra in conglomerato cementizio. Considerato che la manutenzione non avviene da tempo memorabile, la situazione in cui versano, è quella di una pavimentazione invecchiata sulla quale si sono succeduti ripristini occasionali in seguito ad interventi di manutenzione o sostituzione dei sottoservizi. Su tali strade capita sempre più spesso che gli utenti lamentino il pericolo di caduta o danni alle auto che vi transitano quotidianamente.

In virtù delle somme disponibili l'Amministrazione ha deciso di prevedere un intervento di fresatura sulla via Stazione per eseguire il nuovo tappetino in conglomerato bituminoso sia nella via Stazione e anche nella via Tevere.
